OGTD - Definizione tipologica chiesa

OGTN - Denominazione Chiesa di Santa Maria dei Servi e convento

| PVCC - Comune | Ferrara |

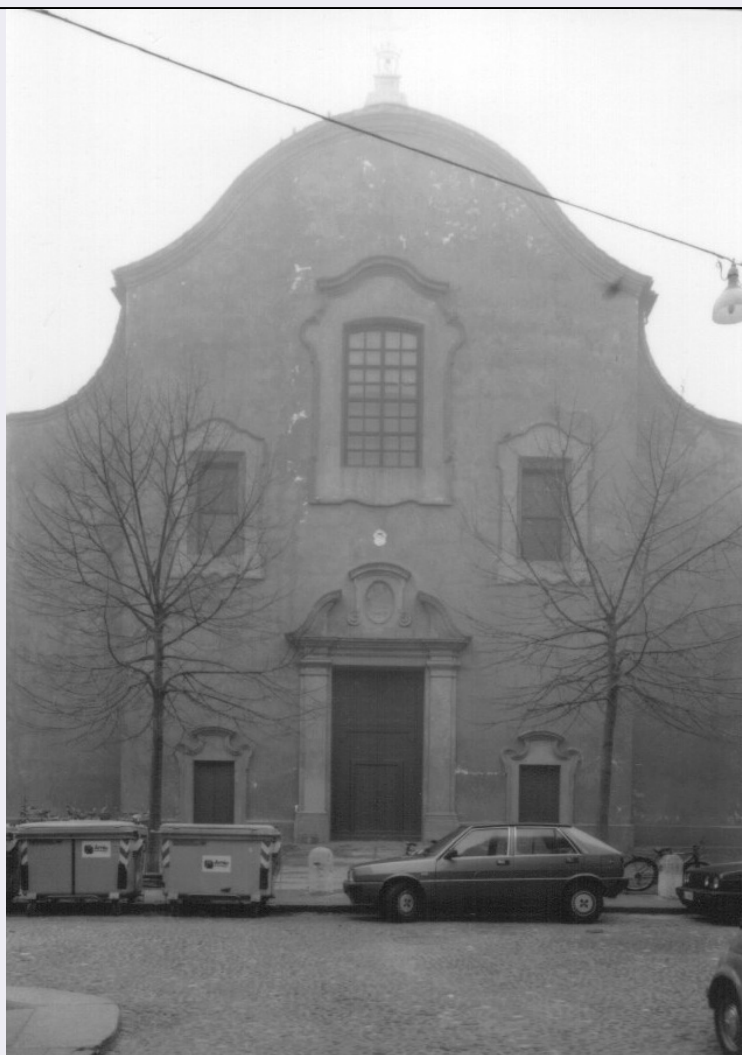
| FTAT - Note | Facciata della chiesa |

l'edificio, ubicato in via Cosma Tura, in angolo con Contrada della Rosa, si affaccia su un ampio sagrato di sua pertinenza. La facciata della chiesa, in stile barocco, a tre corpi, presenta il portale maggiore in marmo architravato, sormontato da un timpano a volute, al cui interno è collocato un monogramma sacro; due ingressi laterali delineati da cornici in stile barocco a volute. In alto, una grande finestra affiancata da due aperture rettangolari, inserite in una cornice intonacata. Sul tetto, è collocato lo stemma in ferro battuto dei Serviti. L'interno, ad aula con tre cappelle laterali, scandite da pilastri su cui poggiano gli archi a tutto sesto, ha un soffitto lacunare decorato. Il coro, danneggiato da un bombardamento nel 1944, che causò anche la distruzione di numerose opere come l'affresco dipinto nel catino da Francesco Ferrari, dopo i restauri post-bellici è stato adibito a cappella interna delle suore. Il convento, a fianco della chiesa, ha forma di quadrilatero con al centro un vasto cortile. L'interno è caratterizzato da corridoi vastissimi, da porte con sovrapporte in stucco decorato e da due stanze, al piano superiore, con soffitti affrescati. Nel 1635 l'architetto ravennate Luca Danesi eseguì i disegni della chiesa e diresse i lavori, ma nel 1669 venendo a mancare i fondi necessari per la loro continuazione, lo stesso architetto modificò il progetto nonostante la chiesa fosse stata edificata per metà e la rimpiccioli, tralasciando la costruzione della tribuna e dei cappelloni laterali. In questa operazione intervennero anche i costruttori ferraresi Francesco e Angelo Santini. Nella seconda metà del 700 si fecero lavori al convento, come la sua sopraelevazione. La Chiesa fu restaurata nel 1906.
