# SCHEDA

<b>OGT - OGGETTO</b>	
OGTD - Definizione tipologica	chiesa
OGTN - Denominazione	Chiesa di S.Francesco di Paola

PVCS - Stato	ITALIA
PVCR - Regione	Calabria
PVCP - Provincia	CS
PVCC - Comune	Corigliano Calabro
PVCI - Indirizzo	via di S.francesco
PVCV - Altre vie di comunicazione	inglobata nel tessuto urbano benchè originariamente sia nata come complesso isolato

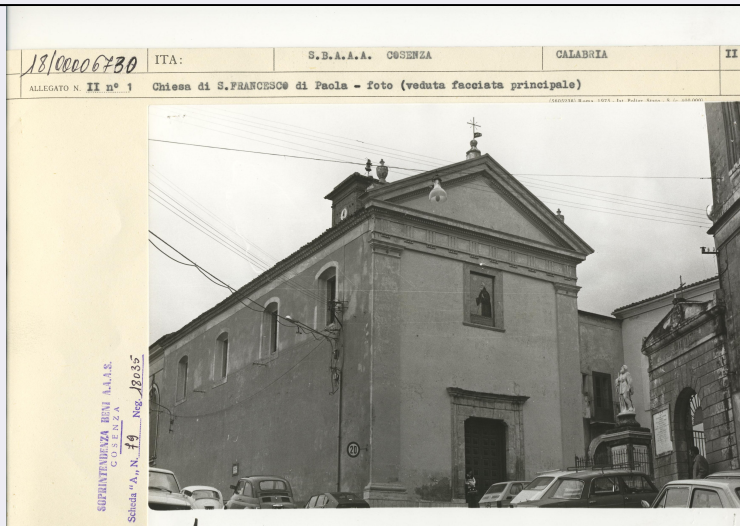
<b>RELS - Secolo</b>	XIX
<b>RELI - Data</b>	0/0/1862
<b>REV - CRONOLOGIA, ESTREMO RECENTE</b>	
<b>REVS - Secolo</b>	XIX
<b>REVI - Data</b>	0/0/1862
<b>IS - IMPIANTO STRUTTURALE</b>	
<b>IST - Configurazione strutturale primaria</b>	A pianta rettangolare, ad una navata, con soffitto ligneo a cassettoni, dipinti con rosoni centrali. Internamente l'originario pavimento in malta battuta è ricoperto da due successivi pavimenti sovrapposti, di cui il primo di piccoli esagoni di lavagna, il secondo in lastre di marmo policromo e graniglia. Tali lavori hanno determinato la creazione di due gradini di accesso, in quanto il piano della chiesa, corrispondeva originariamente a quello esterno. L'interno d'ordine corinzio, ha una navata oblunga, con cappelle senza sfondo, a destra e a sinistra. Dietro l'altare maggiore ricoperto a marmi policromi, e su tre gradini è poste il coro ligneo. La facciata principale presenta un portale con stipiti ed architrave tufacei, al disopra di detto portale vi è una decorazione musiva raffigurante S.Francesco. Su lato destro si erge un campanile, a torre, in laterizio, con cornici a modanature e copertura a tetto a quattro falde.

<b>PN - PIANTA</b>	
<b>PNT - PIANTA</b>	
<b>PNTS - Schema</b>	ad una navata
<b>PNTF - Forma</b>	rettangolare
<b>SV - STRUTTURE VERTICALI</b>	
<b>SVC - TECNICA COSTRUTTIVA</b>	
<b>SVCC - Genere</b>	opera incerta
<b>SVCQ - Qualificazione del genere</b>	rivestito con intonaco liscio dipinto
<b>SO - STRUTTURE DI ORIZZONTAMENTO</b>	
<b>SOF - TIPO</b>	
<b>SOFG - Genere</b>	volta
<b>SOFF - Forma</b>	a crociera
<b>SOFQ - Qualificazione della forma</b>	con nervatura
<b>SOFP - Caratteristiche</b>	cassettonato ligneo
<b>CP - COPERTURE</b>	
<b>CPF - CONFIGURAZIONE ESTERNA</b>	
<b>CPFG - Genere</b>	a tetto
<b>CPFF - Forma</b>	a doppia falda
<b>PV - PAVIMENTI E PAVIMENTAZIONI</b>	
<b>PVM - PAVIMENTI E PAVIMENTAZIONI</b>	
<b>PVMG - Genere</b>	marmo policromo e graniglia
<b>DE - ELEMENTI DECORATIVI</b>	
<b>DEC - ELEMENTI DECORATIVI</b>	
<b>DECL - Collocazione</b>	esterna
