SCHEDA

| OGTD - Definizione tipologica | chiesa |
| OGTN - Denominazione | Chiesa San Rocco |

| PVCC - Comune | Bova |

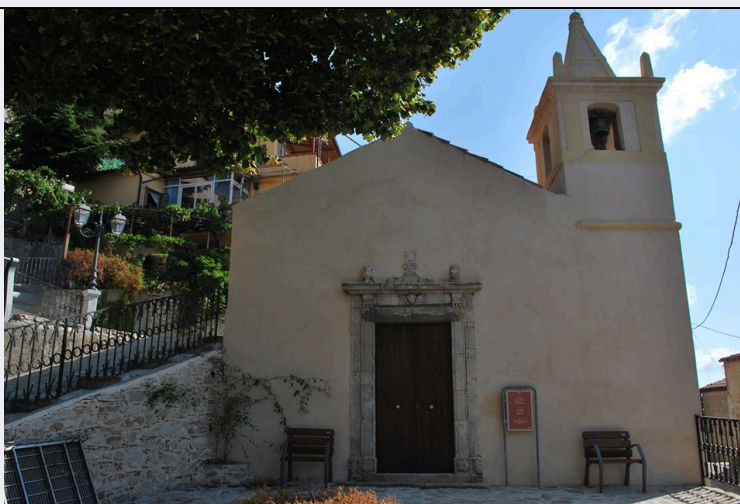
| OSS - Osservazioni | L'edificio si presenta con pianta compatta, isolata rispetto al nucleo urbano. Prospetto rigorosamente semplice, mostra tracce di decorazioni soltanto nel portale in pietra intagliata e nella sommità del campanile, posto sul lato destro. Il portale è di forma semplice ed è costituito da montanti in pietra che sorreggono l'architrave con due mensole, sormontata da una cornice superiore nella quale fanno spicco alcune decorazioni e lo stemma dell'arcivescovo Marzano. La sommità del campanile è definita da un sistema di paraste, mentre sui lati del vano delle campane corre un basamento breve in finta pietra. Una cornice sovrasta il tutto e su essa ai quattro vertici vi sono delle cuspidi in pietra che circondano la sommità del campanile di forma piramidale. |
