SCHEDA

OGTD - Definizione tipologica	chiesa
OGTQ - Qualificazione	madre
OGTN - Denominazione	Santissima Assunta

PVCS - Stato	ITALIA
PVCR - Regione	Calabria
PVCP - Provincia	RC
PVCC - Comune	Riace
PVCL - Localita'	RIACE
PVCI - Indirizzo	Piazza Vittorio Emanuele

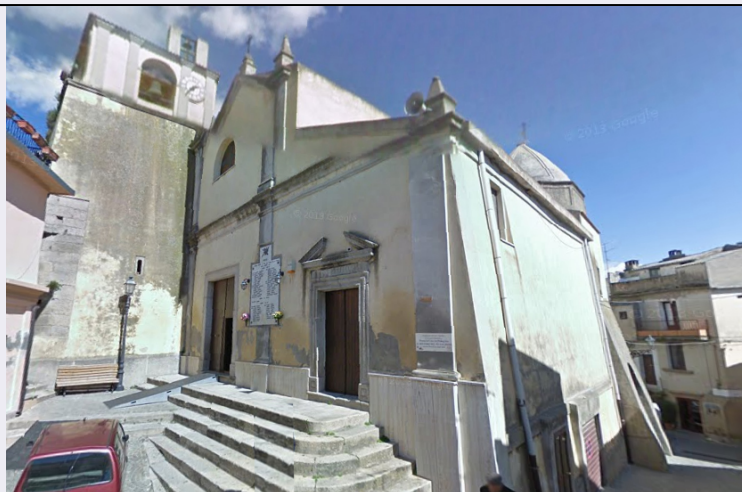
La chiesa matrice, inizialmente intitolata a S. Giacomo, sorge nel centro abitato, di chiaro impianto medievale, costruita con pietra, mattoni e malta. Pilastri ed archi interni sono costruiti da blocchi in pietra locale squadrata. Il solaio era originariamente piano e in legno, nell'immediato post sisma 1973 fu sostituito con una volta a botte, rimossa poi nel 1930, quando fu ripristinato il solaio ligneo. Molti stucchi ed intonaci ricoprono le pareti, ma solo in una parte della navata di destra rimane la testimonianza dell'antica fattezze, con la pietra a vista. L'edificio è caratterizzato da 3 navate, le navate laterali presentano volte a crociera. L'interno è illuminato da 4 finestre sulle navate laterali più una sull'ingresso. All'interno si conservano diversi altari, oltre quello centrale, con tarsie marmoree, con le statue dei SS. Cosma e Damiano. Ancora, si riscontra la presenza di un pulpito, una balaustra marmorea ed un organo. Nella navata di destra, si riscontra la presenza di una cupola di forma leggermente ogivale, ed all'esterno un contrafforte. Sulla sinistra, in posizione avanzata rispetto al prospetto principale, molto scarno nella realizzazione, è la torre campanaria. Nella scheda di catalogo cartacea si fa riferimento a n.5 fotografie non pervenute fino ai nostri giorni.
