SCHEDA

| OGTD - Definizione tipologica | palazzo |
| OGTN - Denominazione | Palazzo Continelli-Braia |

| PVCI - Indirizzo | Via Guglielmo Marconi n. 20 |

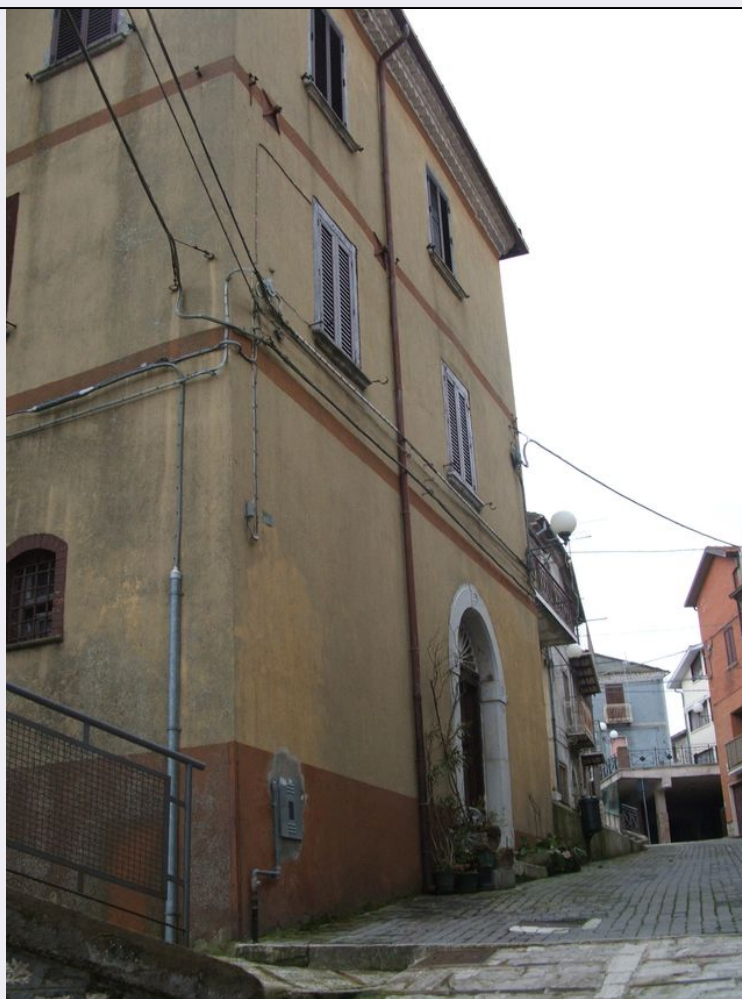
| IST - Configurazione strutturale primaria | Il palazzo, di notevoli dimensioni rispetto all'edilizia presente nella zona, ha una struttura complessa ed articolata che si sviluppa su tre livelli di piano. La pianta è di forma irregolare ed è costituita da un corpo rettangolare sporgente, rispetto alla cortina edilizia su via Marconi, e da uno adiacente dove è presente un supportico che collega Via Marconi (a valle) con I Vico Fontana (a monte). Sulla facciata principale è presente un portale in pietra con architrave ad arco a tutto sesto con sulla chiave di volta incisa l'iscrizione A. D. 1846. Il coronamento della facciata principale è costituito da una semplice romanella in laterizi. |

| STCC - Stato di conservazione | buono |
