# SCHEDA

OGTD - Definizione tipologica	casa
OGTQ - Qualificazione	bifamiliare
OGTN - Denominazione	Casa Giulidori-Perna

PVCS - Stato	ITALIA
PVCR - Regione	Molise
PVCP - Provincia	CB
PVCC - Comune	Macchia Valfortore
PVCL - Località	MACCHIA VALFORTORE
PVCI - Indirizzo	Vico Bologna 26, 28, 30
PVCA	già Vico Perna n. 28, 30, 32

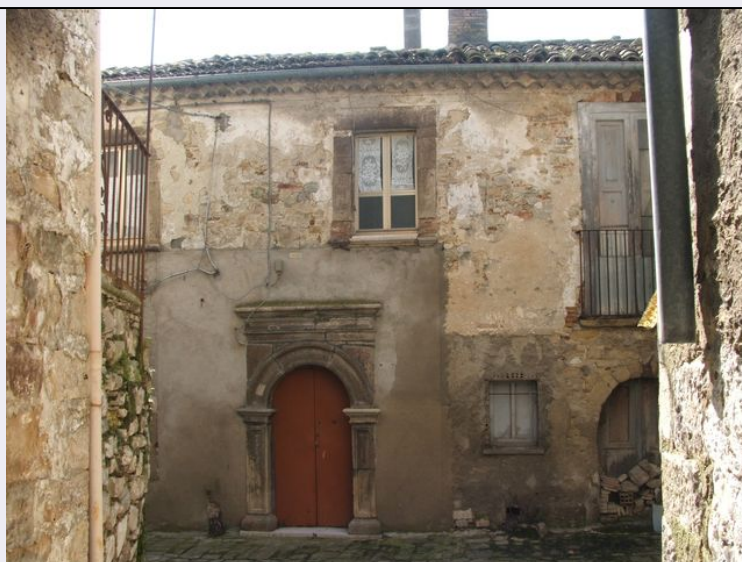
<b>FTAX - Genere</b>	documentazione allegata
<b>FTAP - Tipo</b>	fotografia digitale (file)
<b>FTAA - Autore</b>	del Rosso Anna
<b>FTAD - Data</b>	2014/11/20
<b>FTAE - Ente proprietario</b>	SBAP Molise
<b>FTAN - Codice identificativo</b>	MacchiaValfortoreFA107713
<b>FTAT - Note</b>	facciata Nord
