# SCHEDA

<b>OGTD - Definizione tipologica</b>	palazzo
<b>OGTQ - Qualificazione</b>	plurifamiliare
<b>OGTN - Denominazione</b>	Palazzo Cinelli-Muccigrosso
<b>LC - LOCALIZZAZIONE GEOGRAFICO-AMMINISTRATIVA</b>	
<b>PVC - LOCALIZZAZIONE GEOGRAFICO-AMMINISTRATIVA</b>	
<b>PVCS - Stato</b>	ITALIA
<b>PVCR - Regione</b>	Molise
<b>PVCP - Provincia</b>	CB
<b>PVCC - Comune</b>	Macchia Valfortore
<b>PVCL - Località</b>	MACCHIA VALFORTORE
<b>PVCI - Indirizzo</b>	Via Roma n. 20, 22, 24
<b>PVCA</b>	Vico Bologna 1, 3, 18 (già Vico Perna)
<b>PVCA</b>	via Emilia 13
<b>CST - CENTRO STORICO</b>	
<b>CSTN - Numero d'ordine</b>	001
<b>CSTD - Denominazione</b>	Macchia Valfortore
<b>CSTA</b>	capoluogo municipale
<b>ZUR - ZONA URBANA</b>	
<b>ZURN - Numero</b>	01
<b>ZURD - Denominazione</b>	Borgo Ospedale
<b>SET - SETTORE</b>	
<b>SETT - Tipo</b>	SU
<b>SETN - Numero</b>	003
<b>SETP - Numero nel settore</b>	001
<b>CS - LOCALIZZAZIONE CATASTALE</b>	
<b>CTL - Tipo di localizzazione</b>	localizzazione fisica

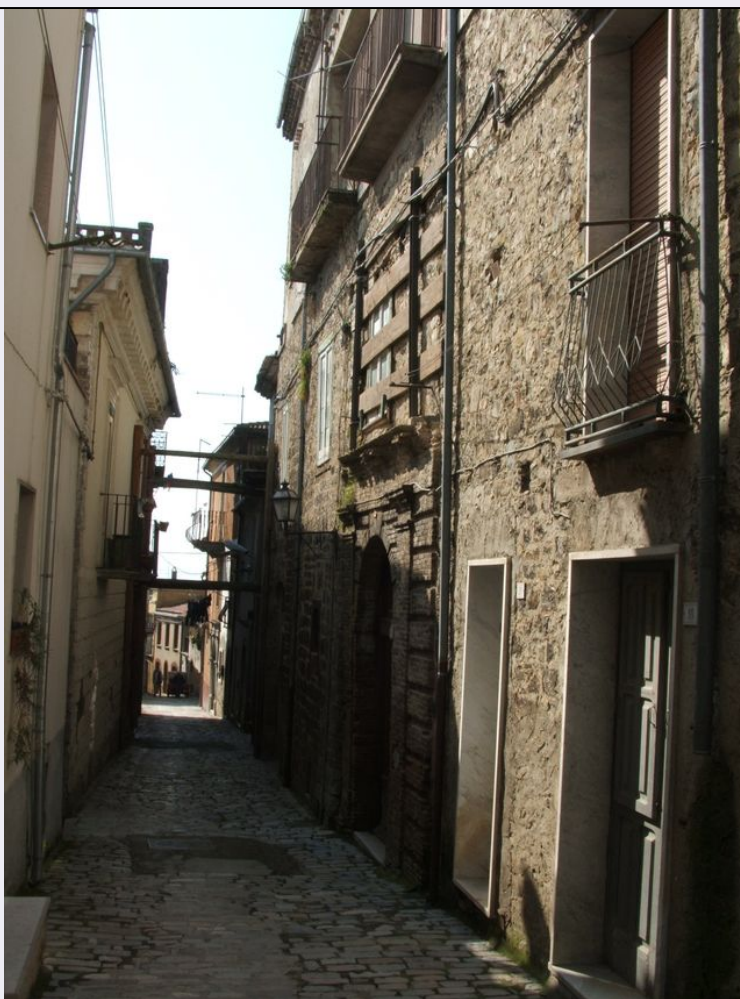
<b>FTAX - Genere</b>	documentazione allegata
<b>FTAP - Tipo</b>	fotografia digitale (file)
<b>FTAA - Autore</b>	del Rosso Anna
<b>FTAD - Data</b>	2014/11/20
<b>FTAE - Ente proprietario</b>	SBAP Molise
<b>FTAN - Codice identificativo</b>	MacchiaValfortoreFA107716
<b>FTAT - Note</b>	vista prospettica su Via Roma

L'edificio in pianta articolato si sviluppa su tre livelli di piano. La struttura portante è in muratura di pietrame e mattoni pieni intonacati; la copertura è a falde. La facciata principale presenta elementi decorativi di rilievo: il portale principale è in mattoni con arco a tutto sesto entro una trabeazione a fasce aggettanti. Il portale laterale è in pietra con arco a sesto acuto, spigoli sono intagliati a colonnine tortili. Il coronamento della facciata è costituito da una semplice romanella in laterizio. Nell'immobile tre unità abitative, due depositi ed una rimessa.
