SCHEDA

OGTD - Definizione tipologica palazzo

OGTQ - Qualificazione plurifamiliare
OGTN - Denominazione Palazzo Cantando

PVCC - Comune Macchia Valfortore

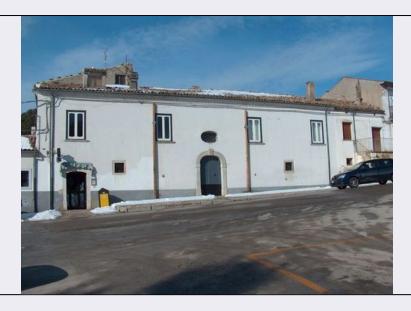
| SIIR - Riferimento | intero bene |
|--|--|
| IST - Configurazione strutturale primaria | L'edificio si sviluppa su due livelli di piano, la struttura portante è in muratura di pietrame intonacato, i solai al piano terra sono in parte a volta a botte ed in parte in ferro e voltine, la copertura è del tipo a padiglione. La facciata principale non presenta particolari decorativi di rilievo, il portale in pietra è ad arco ribassato con chiave decorata a motivi vegetali. Nell'immobile tre unità abitative, una bottega ed un deposito. |

DECQ - Qualificazione del a motivi vegetali tipo **DECM - Materiali** pietra **CO - CONSERVAZIONE** STC - STATO DI CONSERVAZIONE STCR - Riferimento alla intero bene parte STCC - Stato di buono conservazione **US - UTILIZZAZIONI USA - USO ATTUALE USAR** - Riferimento alla intero bene parte **USAD - Uso** abitazione USO - USO STORICO **USOR - Riferimento alla** intero bene parte **USOC - Riferimento** destinazione originaria sec. XIX cronologico **USOD - Uso** abitazione TU - CONDIZIONE GIURIDICA E VINCOLI CDG - CONDIZIONE GIURIDICA **CDGG** - Indicazione proprietà privata generica STU - STRUMENTI URBANISTICI STUT - Strumenti in vigore P.d.F. dell'11/02/1985 STUN - Sintesi normativa Zona A - Centro Storico zona DO - FONTI E DOCUMENTI DI RIFERIMENTO FTA - DOCUMENTAZIONE FOTOGRAFICA FTAX - Genere documentazione allegata FTAP - Tipo fotografia digitale (file) FTAA - Autore del Rosso Anna 2014/11/20 FTAD - Data **SBAP** Molise FTAE - Ente proprietario FTAN - Codice identificativo MacchiaValfortoreFA107717 FTAT - Note vista prospettica facciata Est FTA - DOCUMENTAZIONE FOTOGRAFICA FTAX - Genere documentazione allegata FTAP - Tipo fotografia digitale (file) FTAA - Autore del Rosso Anna 2014/11/20 FTAD - Data **SBAP Molise** FTAE - Ente proprietario MacchiaValfortFA107717a
