# SCHEDA

OGTD - Definizione tipologica	palazzo
OGTQ - Qualificazione	plurifamiliare
OGTN - Denominazione	Palazzo Di Iorio-Di Marco-Cinelli

<b>PVCC - Comune</b>	Macchia Valfortore
<b>PVCL - Località</b>	MACCHIA VALFORTORE
<b>PVCI - Indirizzo</b>	Viale Trieste n. 28
<b>CST - CENTRO STORICO</b>	
<b>CSTN - Numero d'ordine</b>	001
<b>CSTD - Denominazione</b>	Macchia Valfortore
<b>CSTA</b>	capoluogo municipale
<b>ZUR - ZONA URBANA</b>	
<b>ZURN - Numero</b>	02
<b>ZURD - Denominazione</b>	Espansione ottocentesca
<b>SET - SETTORE</b>	
<b>SETT - Tipo</b>	SU
<b>SETN - Numero</b>	010
<b>SETP - Numero nel settore</b>	001
<b>CS - LOCALIZZAZIONE CATASTALE</b>	
<b>CTL - Tipo di localizzazione</b>	localizzazione fisica
<b>CTS - LOCALIZZAZIONE CATASTALE</b>	
<b>CTSC - Comune</b>	Macchia Valfortore
<b>CTSF - Foglio/Data</b>	016 all. A/2014
<b>CTSN - Particelle</b>	147
<b>GP - GEOREFERENZIAZIONE TRAMITE PUNTO</b>	
<b>GPI - Identificativo punto</b>	2
<b>GPL - Tipo di localizzazione</b>	localizzazione fisica
<b>GPD - DESCRIZIONE DEL PUNTO</b>	
<b>GPDP - PUNTO</b>	
<b>GPDPX - Coordinata X</b>	14.913054738

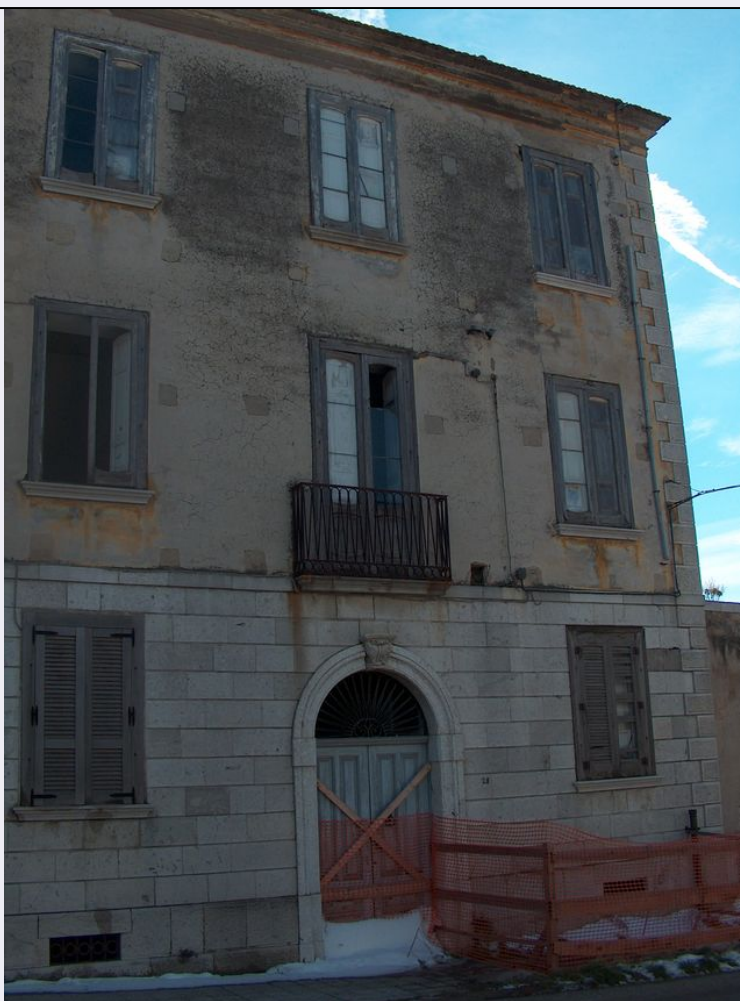
<b>FTAA - Autore</b>	del Rosso Anna
<b>FTAD - Data</b>	2014/11/20
<b>FTAE - Ente proprietario</b>	SBAP Molise
<b>FTAN - Codice identificativo</b>	MacchiaValfortoreFA107718
<b>FTAT - Note</b>	Vista prospettica facciata Sud-Est
<b>FTA - DOCUMENTAZIONE FOTOGRAFICA</b>	
<b>FTAX - Genere</b>	documentazione allegata
<b>FTAP - Tipo</b>	fotografia digitale (file)
<b>FTAA - Autore</b>	del Rosso Anna
<b>FTAD - Data</b>	2014/11/20
<b>FTAE - Ente proprietario</b>	SBAP Molise
<b>FTAN - Codice identificativo</b>	MacchiaValfortFA107718b
<b>FTAT - Note</b>	facciata posteriore
<b>FTA - DOCUMENTAZIONE FOTOGRAFICA</b>	
<b>FTAX - Genere</b>	documentazione allegata
<b>FTAP - Tipo</b>	fotografia digitale (file)
<b>FTAA - Autore</b>	del Rosso Anna
<b>FTAD - Data</b>	2014/11/20
<b>FTAE - Ente proprietario</b>	SBAP Molise
<b>FTAN - Codice identificativo</b>	MacchiaValfortFA107718c
<b>FTAT - Note</b>	facciata Sud_Est
<b>FTA - DOCUMENTAZIONE FOTOGRAFICA</b>
