# SCHEDA

OGTD - Definizione tipologica palazzo

OGAD - Denominazione Palazzo D'Alessandro

PVCI - Indirizzo Via San Nicola, 78-80

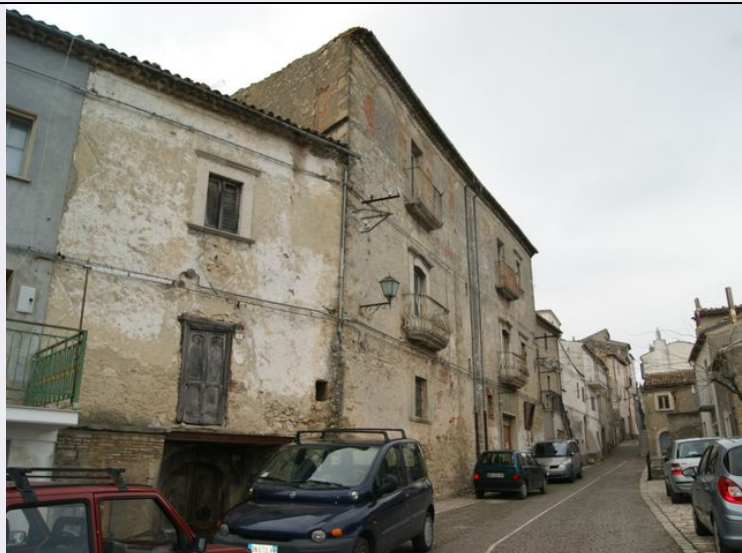
<b>IST - Configurazione strutturale primaria</b>	L'edificio è di tipologia a blocco e di forma trapezia. Il fabbricato presenta tre livelli, il livello a piano terra ospita botteghe ed attività commerciali, quelli superiori la residenza. La struttura muraria è in pietra a filari irregolari mista a laterizio e in pietra squadrata nei setti angolari,intonacata, con orizzontamenti in solai piani in legno e in ferro. La scala interna è in muratura. La copertura, con struttura principale in legno, è a falde con manto di copertura in coppi. Nell'immobile quattro unità abitative, una bottega e un orfanotrofio.
--	---

<b>SVCU - Ubicazione</b>	intero bene
<b>SVCT - Tipo di struttura</b>	parete
<b>SVCC - Genere</b>	in muratura
<b>SVCQ - Qualificazione del genere</b>	a corsi irregolari
<b>SVCM - Materiali</b>	pietra
<b>SVCM - Materiali</b>	laterizio
<b>SVCM - Materiali</b>	intonaco

<b>STCR - Riferimento alla parte</b>	intero bene
<b>STCC - Stato di conservazione</b>	mediocre
<b>US - UTILIZZAZIONI</b>	
<b>USA - USO ATTUALE</b>	
<b>USAR - Riferimento alla parte</b>	intero bene
<b>USAD - Uso</b>	abitazione
<b>USO - USO STORICO</b>	
<b>USOR - Riferimento alla parte</b>	intero bene
<b>USOC - Riferimento cronologico</b>	uso originario sec. XIX
<b>USOD - Uso</b>	abitazione
<b>USO - USO STORICO</b>
