# SCHEDA

OGTD - Definizione tipologica	palazzo
OGTQ - Qualificazione	signorile, pubblico
OGTN - Denominazione	Museo Civiltà Contadina

<b>PVCP - Provincia</b>	CB
<b>PVCC - Comune</b>	Toro
<b>PVCL - Località</b>	TORO
<b>PVCI - Indirizzo</b>	Via Roma,29
<b>PVCV - Altre vie di comunicazione</b>	Via Borgo
<b>PVCA</b>	Rua Petrucci
<b>PVCA</b>	Via Sotto
<b>CST - CENTRO STORICO</b>	
<b>CSTN - Numero d'ordine</b>	001
<b>CSTD - Denominazione</b>	Toro
<b>CSTA</b>	capoluogo municipale
<b>ZUR - ZONA URBANA</b>	
<b>ZURN - Numero</b>	01
<b>ZURD - Denominazione</b>	zona centrale
<b>SET - SETTORE</b>	
<b>SETT - Tipo</b>	SU
<b>SETN - Numero</b>	005
<b>SETP - Numero nel settore</b>	001
<b>CS - LOCALIZZAZIONE CATASTALE</b>	
<b>CTL - Tipo di localizzazione</b>	localizzazione fisica
<b>CTS - LOCALIZZAZIONE CATASTALE</b>	
<b>CTSC - Comune</b>	Toro
<b>CTSF - Foglio/Data</b>	10/2014
<b>CTSN - Particelle</b>	511
<b>GP - GEOREFERENZIAZIONE TRAMITE PUNTO</b>	
<b>GPI - Identificativo punto</b>	2
<b>GPL - Tipo di localizzazione</b>	localizzazione fisica
<b>GPD - DESCRIZIONE DEL PUNTO</b>

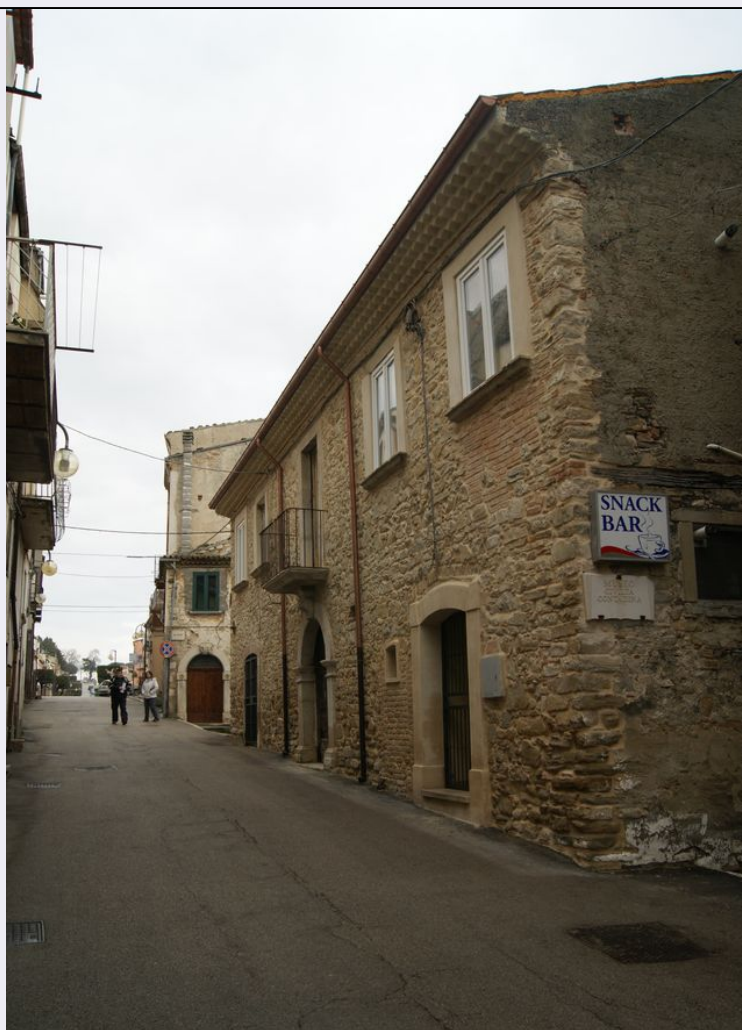
<b>IST - Configurazione strutturale primaria</b>	<p>L'edificio è di forma rettangolare. Il fabbricato presenta due livelli oltre un piano seminterrato con accesso posteriore. La struttura muraria è in pietra in filari irregolari e laterizi, originariamente intonacata. La facciata presenta un portale tardo ottocentesco che sorregge, tramite un abaco sovrastante la pietra di concio, un mensolone monolitico in pietra sagomata, su cui affaccia un balcone fasciato e trabeato di pietra tagliata a squadro. Gli orizzontamenti sono in solai piani in ferro e laterizi, con integrazioni in c.a. a seguito della recente ristrutturazione. La copertura, con struttura principale in legno, è a falde con manto di copertura in coppi. Il cornicione è impostato su quattro filari di coppi in aggetto. L'immobile, adibito a museo comunale, è composto da due unità abitative, due botteghe, un magazzino ed una rimessa.</p>
