# SCHEDA

OGTD - Definizione tipologica	casa
OGTQ - Qualificazione	monofamiliare
OGTN - Denominazione	Casa Serpone

OGAG - Genere denominazione	originaria
OGAD - Denominazione	Chiesa dell'Annunziata

PVCS - Stato	ITALIA
PVCR - Regione	Molise
PVCP - Provincia	CB
PVCC - Comune	Toro
PVCL - Località	TORO
PVCI - Indirizzo	Via Roma, 14-16
PVE - Diocesi	CAMPOBASSO-BOIANO

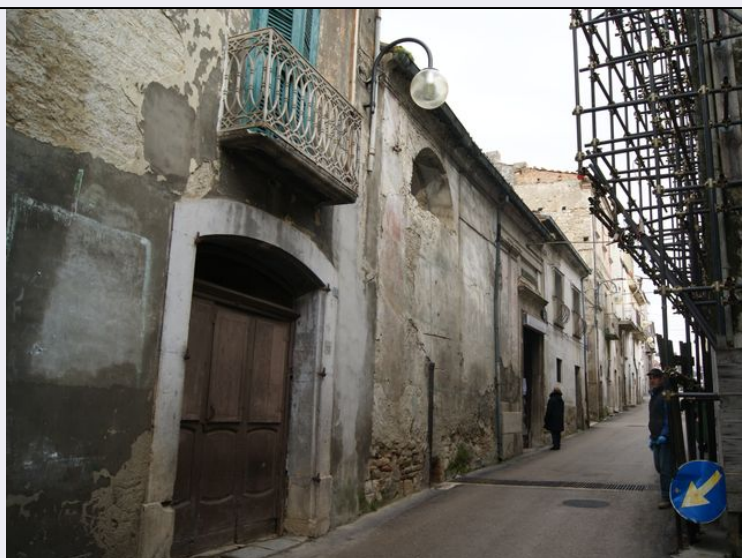
<b>FTAX - Genere</b>	documentazione allegata
<b>FTAP - Tipo</b>	fotografia digitale (file)
<b>FTAA - Autore</b>	Di Brino Cinzia
<b>FTAD - Data</b>	2014/11/29
<b>FTAE - Ente proprietario</b>	SBAP Molise
<b>FTAN - Codice identificativo</b>	ToroFA107847a
<b>FTAT - Note</b>	veduta d'insieme
