SCHEDA

| OGTD - Definizione tipologica | masseria |
| OGTN - Denominazione | Masseria Camponi |

| PVCC - Comune | San Polo Matese |

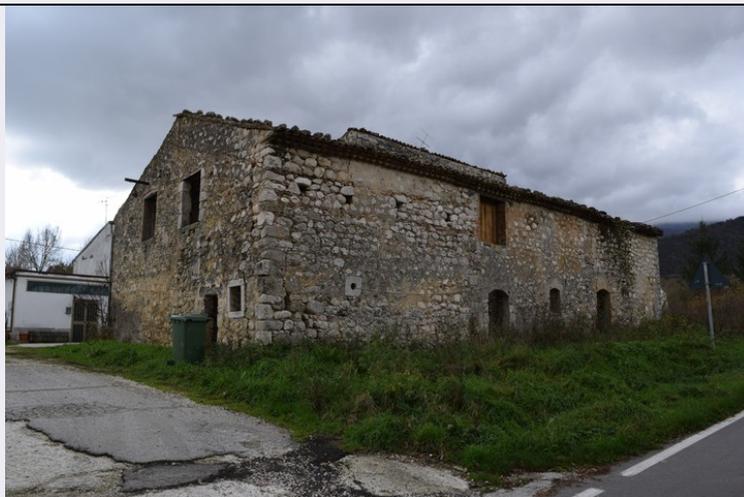
| FTAN - Codice identificativo | SanPoloMateseFA107615a |

| FTAT - Note | Scorcio fronte anteriore e laterale Nord-Ovest sulla SP. n. 95 |
