# SCHEDA

OGTD - Definizione tipologica	canonica
OGTQ - Qualificazione	parrocchiale
OGTN - Denominazione	Canonica Chiesa di San Nicola di Bari

PVCS - Stato	ITALIA
PVCR - Regione	Molise
PVCP - Provincia	IS
PVCC - Comune	Carovilli
PVCL - Località	CASTIGLIONE DI CAROVILLI
PVCI - Indirizzo	Piazza Santa Maria
PVE - Diocesi	TRIVENTO

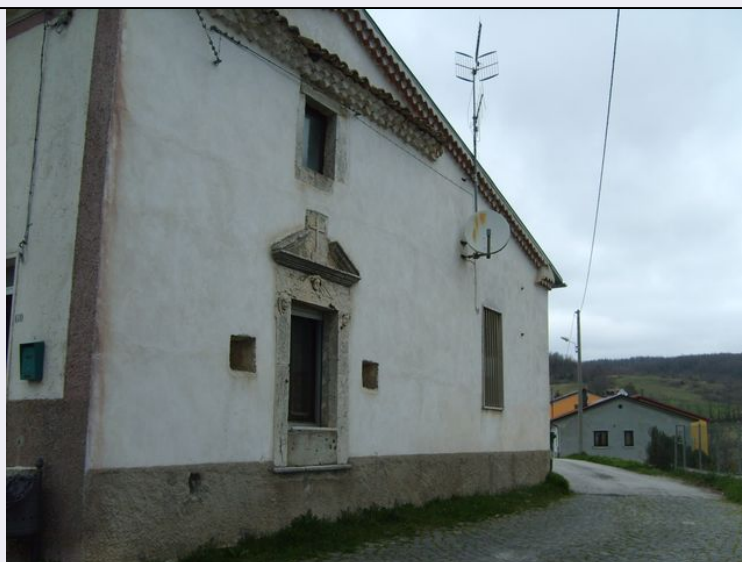
<b>FTAX - Genere</b>	documentazione allegata
<b>FTAP - Tipo</b>	fotografia digitale (file)
<b>FTAA - Autore</b>	Di Brino Cinzia
<b>FTAD - Data</b>	2014/12/09
<b>FTAE - Ente proprietario</b>	SBAP Molise
<b>FTAN - Codice identificativo</b>	CarovilliFA107884a
<b>FTAT - Note</b>	veduta della facciata principale
