SCHEDA

Fornace Di Re

PVCC - Comune Cantalupo nel Sannio

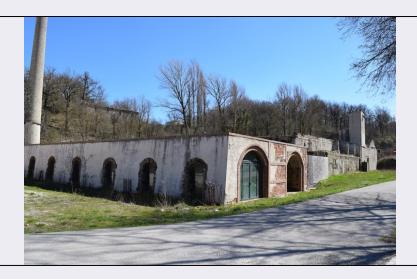
IS - IMPIANTO STRUTTURALE La fornace ha uno schema articolato costituito da una struttura realizzata in mattoni, in parte intonacati, così come la ciminiera. I camminamenti nei forni sono voltati a botte e gli archi d'accesso sono a sesto ribassato. La copertura ha subito dei crolli e lo stato generale dell'edificio risulta compromesso.	SIIN - Numero di piani	1
IST - Configurazione strutturale primaria La fornace ha uno schema articolato costituito da una struttura realizzata in mattoni, in parte intonacati, così come la ciminiera. I camminamenti nei forni sono voltati a botte e gli archi d'accesso sono a sesto ribassato. La copertura ha subito dei crolli e lo stato generale dell'edificio risulta compromesso.		p. t.
realizzata in mattoni, in parte intonacati, così come la ciminiera. I camminamenti nei forni sono voltati a botte e gli archi d'accesso sono a sesto ribassato. La copertura ha subito dei crolli e lo stato generale dell'edificio risulta compromesso.	IS - IMPIANTO STRUTTURALE
