# SCHEDA

OGTD - Definizione tipologica	palazzo
OGTQ - Qualificazione	privato
OGTN - Denominazione	Palazzo Ciummo-Petrocelli

PVCS - Stato	ITALIA
PVCR - Regione	Molise
PVCP - Provincia	IS
PVCC - Comune	Acquaviva D'Isernia
PVCL - Localita'	ACQUAVIVA D'ISERNIA
PVCI - Indirizzo	Salita Municipio 20, 21, 22
PVCV - Altre vie di comunicazione	Piazza Carbonari

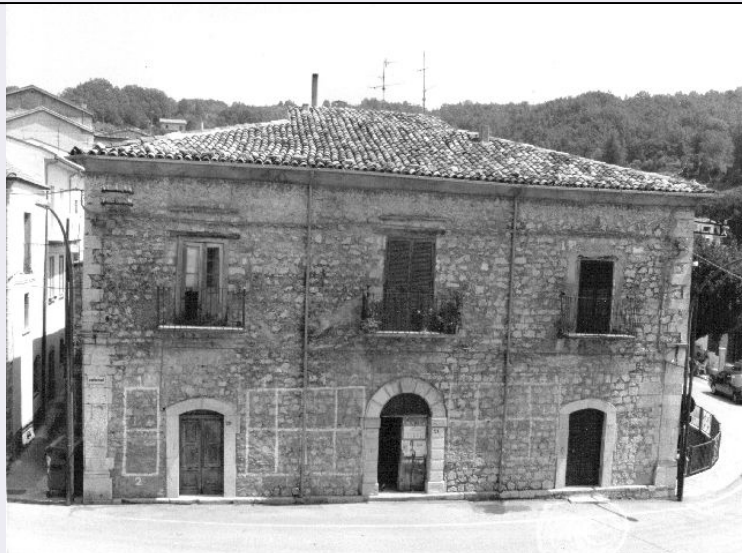
<b>FTAX - Genere</b>	documentazione allegata
<b>FTAP - Tipo</b>	fotografia b/n
<b>FTAA - Autore</b>	Benvenuto Cinthia
<b>FTAD - Data</b>	1995/08/00
<b>FTAE - Ente proprietario</b>	SBAP Molise
<b>FTAC - Collocazione</b>	CCXXXV-18-16 (inv. 7721)
<b>FTAN - Codice identificativo</b>	AcquavivaIserniaBC75335a
<b>FTAT - Note</b>	prospetto principale
<b>FTAF - Formato</b>	13x18, 18x24
