# SCHEDA

OGTD - Definizione tipologica	mulino
OGTQ - Qualificazione	ad acqua
OGTN - Denominazione	Mulino Comunale

<b>denominazione</b>	
<b>OGAD - Denominazione</b>	Mulino di Sciascella
<b>LC - LOCALIZZAZIONE GEOGRAFICO-AMMINISTRATIVA</b>	
<b>PVC - LOCALIZZAZIONE GEOGRAFICO-AMMINISTRATIVA</b>	
<b>PVCS - Stato</b>	ITALIA
<b>PVCR - Regione</b>	Molise
<b>PVCP - Provincia</b>	IS
<b>PVCC - Comune</b>	Santa Maria del Molise
<b>PVCL - Localita'</b>	SANTA MARIA DEL MOLISE
<b>PVCI - Indirizzo</b>	Via Domenico Cimarosa
<b>PVCV - Altre vie di comunicazione</b>	Strada Vicinale Macchie Molini
<b>PVCA</b>	S.P. Santi Maria e Giacomo
<b>SET - SETTORE</b>	
<b>SETT - Tipo</b>	TP
<b>SETN - Numero</b>	001
<b>SETD - Denominazione</b>	Molini
<b>SETP - Numero nel settore</b>	002
<b>CS - LOCALIZZAZIONE CATASTALE</b>	
<b>CTL - Tipo di localizzazione</b>	localizzazione fisica
<b>CTS - LOCALIZZAZIONE CATASTALE</b>	
<b>CTSC - Comune</b>	Santa Maria del Molise
<b>CTSF - Foglio/Data</b>	014/2014
<b>CTSN - Particelle</b>	1341
<b>CTSP - Proprietari</b>	Comune di Santa Maria del Molise

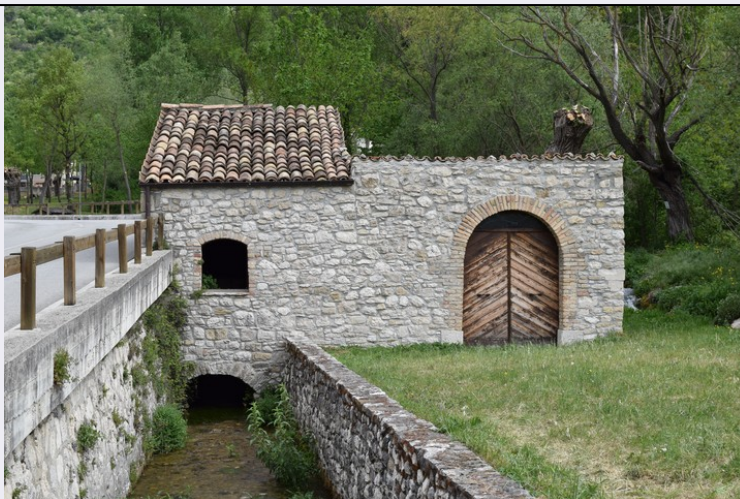
<b>IST - Configurazione strutturale primaria</b>	Il mulino, alimentato da un canale che corre parallelamente all'asse stradale. orientato Sud-Nord ha pianta di forma rettangolare con ingresso posto perpendicolarmente al canale del torrente Rio. Presenta al piano terra due ambienti ed al piano interrato, alla stessa quota delle fondazioni, un unico ambiente dove sono posizionati i palmenti che sfruttano l'energia idraulica per il funzionamento del mulino. Il fronte principale a Sud presenta un'accesso a destra ed una finestra a sinistra, in asse con l'apertura ad arco per l'immissione dell'acqua dal canale. Realizzato in muratura di pietrame a vista, ha copertura parte a due falde e parte ad una falda con struttura lignea e manto in coppi. Il
--	--

portale è ad arco è a tutto sesto con cornice in mattoni, come la finestra ad arco a sesto ribassato. Il muro che argina il flusso dell'acqua, posto ortogonalmente al fabbricato, nella zona a valle sostiene un piccolo ponte che consente l'accesso dalla strada all'area di pertinenza.
