# SCHEDA

OGTD - Definizione tipologica palazzo

OGTN - Denominazione Palazzo Beccia

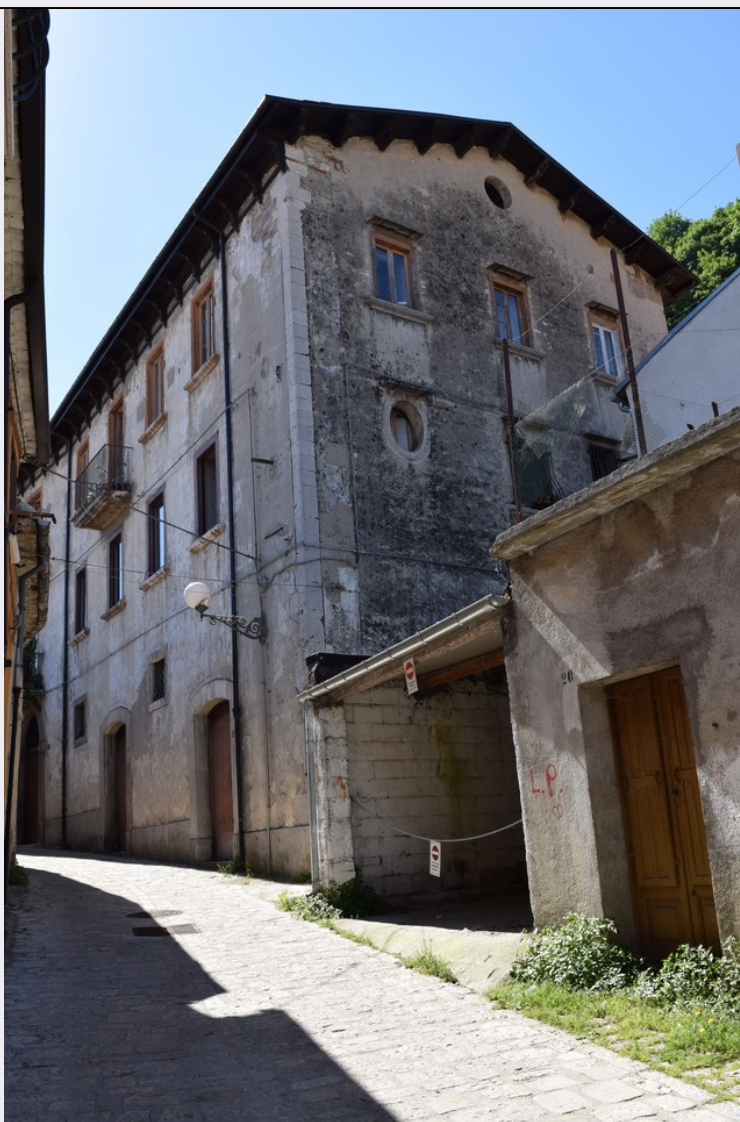
Palazzo d'angolo a pianta poligonale su tre livelli. La muratura è in pietra intonacata ed i solai sono in legno. La copertura è a falde in legno con manto in coppi. La facciata principale presenta una serie di portali al p.t. che danno accesso ai locali di servizio ed un ingresso principale ad arco a tutto sesto in pietra che immette nelle abitazioni. I piani superiori sono scanditi da finestre e due balconi. Tutte le aperture hanno le soglie modanate ed i balconi la ringhiera in ferro. Nella parte retrostante del fabbricato vi è una torretta a pianta rettangolare realizzata a mattoncini con archi a tutto sesto. L'edificio è in mediocre stato di conservazione ed utilizzato come abitazione.
