# SCHEDA

OGTD - Definizione tipologica	casa
OGTQ - Qualificazione	privata
OGTN - Denominazione	Casa Berardi

<b>PVCC - Comune</b>	Acquaviva D'Isernia
<b>PVCL - Localita'</b>	ACQUAVIVA D'ISERNIA
<b>PVCI - Indirizzo</b>	Via Portanuova 3-5-11
<b>PVCV - Altre vie di comunicazione</b>	Via Discesa Villa
<b>CST - CENTRO STORICO</b>	
<b>CSTN - Numero d'ordine</b>	001
<b>CSTD - Denominazione</b>	Acquaviva d'Isernia
<b>CSTA</b>	capoluogo municipale
<b>ZUR - ZONA URBANA</b>	
<b>ZURN - Numero</b>	01
<b>ZURD - Denominazione</b>	centro storico
<b>SET - SETTORE</b>	
<b>SETT - Tipo</b>	SU
<b>SETN - Numero</b>	004
<b>SETP - Numero nel settore</b>	004
<b>CS - LOCALIZZAZIONE CATASTALE</b>	
<b>CTL - Tipo di localizzazione</b>	localizzazione fisica
<b>CTS - LOCALIZZAZIONE CATASTALE</b>	
<b>CTSC - Comune</b>	Acquaviva d'Isernia
<b>CTSF - Foglio/Data</b>	017/1984
<b>CTSN - Particelle</b>	214
<b>CTSE - Particelle ed altri elementi di confine</b>	part. 426
<b>GP - GEOREFERENZIAZIONE TRAMITE PUNTO</b>	
<b>GPI - Identificativo punto</b>	2
<b>GPL - Tipo di localizzazione</b>	localizzazione fisica

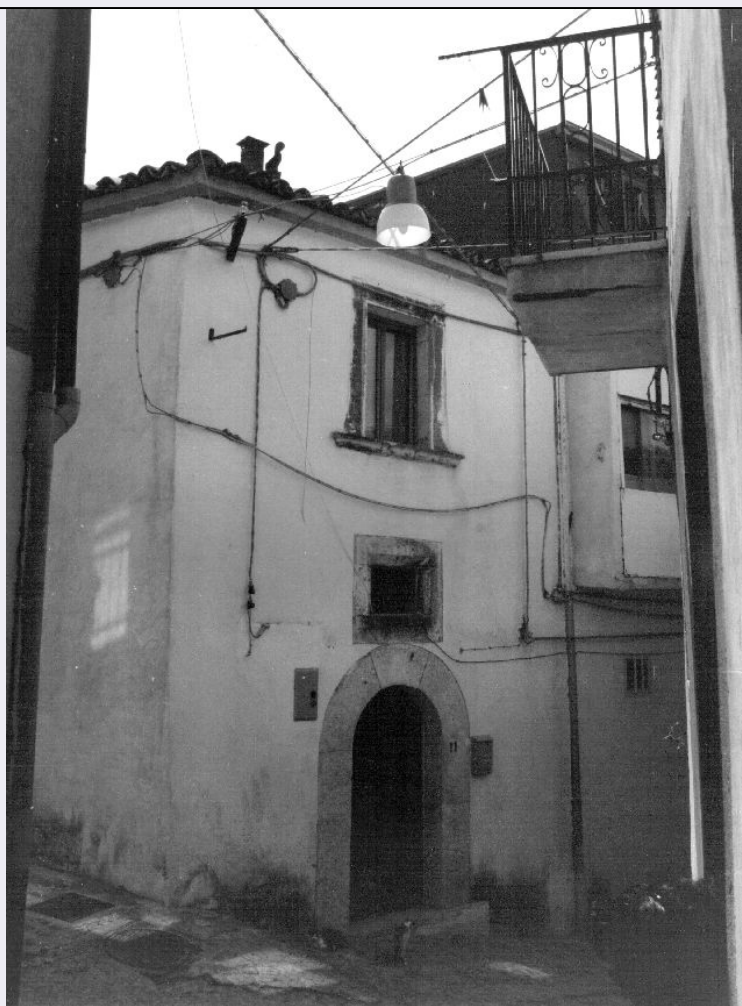
<b>IST - Configurazione strutturale primaria</b>	<p>Il fabbricato, di forma quadrangolare, si presenta a due livelli su via Portanova (fronte Nord-Est) e quattro, di cui due seminterrati, su Via Discesa Villa, insistendo su un alto terrapieno, contrastato da alto muro a scarpa, che costeggia Discesa Villa (fronte Sud). Murature in pietrame intonacato e copertura a tetto a più falde con manto in coppi. Lo spigolo Nord-Est presenta una conformazione del tetto e di facciata posticcia, che ha alterato l'impianto originario. Portale ad arco, cornici di alcune finestre e davanzali in lastre e blocchi di pietra squadrata. E' presente un'accesso ad arco anche sul muro che contrasta il terrapieno a Sud.</p>
--	--
