SCHEDA

OGTD - Definizione tipologica chiesa

OGTN - Denominazione Chiesa di San Michele Arcangelo

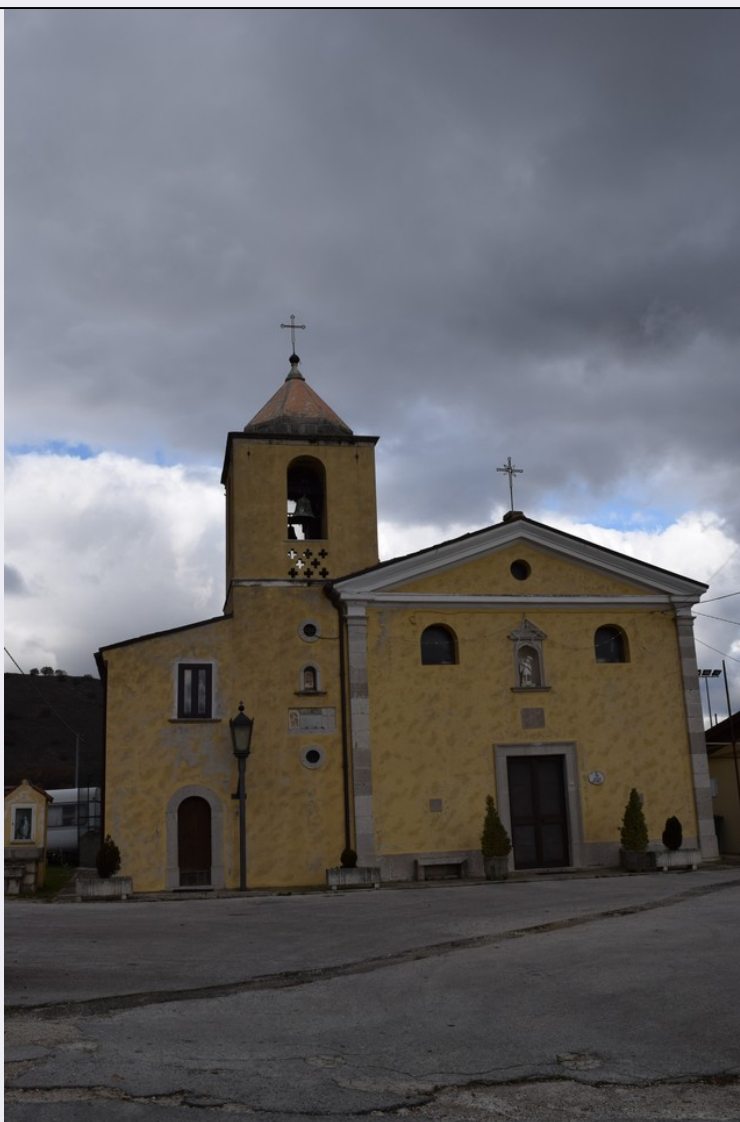
REVI - Data	2002/10/31
SI - SPAZI	
SII - SUDDIVISIONE INTERNA	
SIIR - Riferimento	intero bene
SIIN - Numero di piani	+1
SIIP - Tipo di piani	p. t.
SIIV - Suddivisione verticale	ad aula
IS - IMPIANTO STRUTTURALE	
IST - Configurazione strutturale primaria	La chiesa è a pianta poligonale ad L ed è orientata secondo l'asse Sud-Est Nord-Ovest. Il tetto è a falde e la copertura realizzata con manto in coppi e cornicione alla romanella. La muratura è in pietra intonacata ed i prospetti sono molto semplici. La torre campanaria, posta sul lato Sud-Ovest, tra facciata della chiesa e canonica, è inglobata nel perimetro della chiesa ed è a pianta quadrata con cella quadrifora ed archi a tutto sesto con copertura piramidale, su tamburo, a pianta ottagonale. L'ingresso principale è realizzato con un portale architravato in pietra sormontato da una nicchia dove è inserita la statua di San Michele; ai lati, simmetriche, due lunette che danno luce all'interno. La facciata si conclude con un frontone modanato su lesene in pietra. Internamente è ad aula con tetto in legno a capriate. L'altare è a parete con tre nicchie sovrastanti.

STCR - Riferimento alla parte	intero bene
STCC - Stato di conservazione	buono
