# SCHEDA

OGTD - Definizione  
tipologica chiesa

OGTN - Denominazione Congrega di S.Filippo e S.Giacomo

| <b>PVCC - Comune</b> | Cava de' Tirreni |

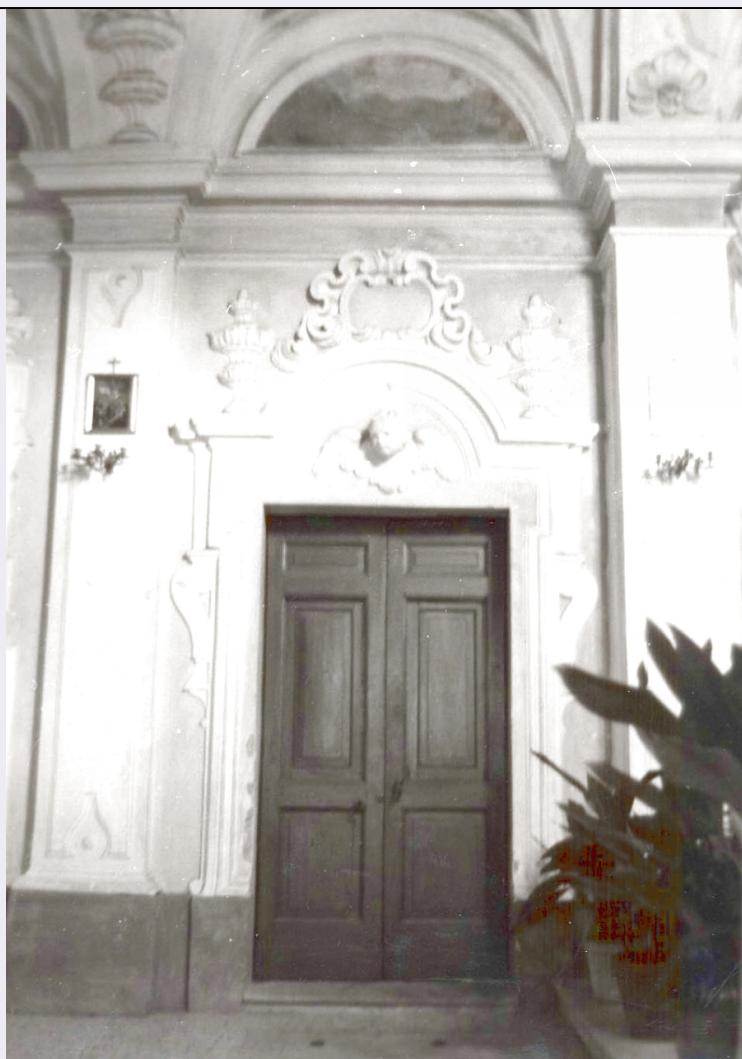
| <b>IST - Configurazione strutturale primaria</b> | Edificio ad aula di forma rettangolare con solaio piano in legno controsoffittato ed intonacato; tetto a due falde ricoperto di coppi; strutture verticali in muratura di pietra non squadrata intonacata; pavimento in marmittoni quadrati di epoca ottocentesca; altare in legno e stucco; tabernacolo a tre nicchie in muratura intonacato nei toni celeste,oro e viola;arredi sacri e resti di tele a soggetto sacro. |

| <b>STCC - Stato di conservazione</b> | cattivo |
