SCHEDA

OGTD - Definizione tipologica	chiesa
OGTN - Denominazione	Chiesa di S.Maria delle Grazie

PVCS - Stato	Italia
PVCR - Regione	Campania
PVCP - Provincia	SA
PVCC - Comune	Giffoni Valle Piana
PVCL - Localita'	Santa Caterina
PVCI - Indirizzo	84095

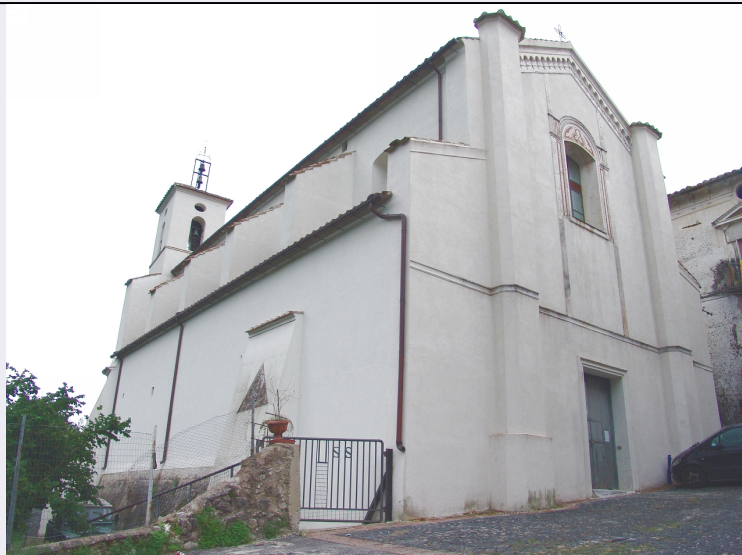
IST - Configurazione strutturale primaria	Edificio isolato con pertinenze attigue a pianta longitudinale rettangolare con coro, campanile e cappelle; strutture verticali in muratura intonacata; volta a botte unghiata sulla navata; tetto a due falde con capriate lignee e manto in coppi.
--	--

SOU - Ubicazione	corpo centrale
SOF - TIPO	
SOFG - Genere	volta
SOFF - Forma	a botte
CP - COPERTURE	
CPU - Ubicazione	intero bene
CPF - CONFIGURAZIONE ESTERNA	
CPFG - Genere	tetto
CPFF - Forma	A due falde
CPC - STRUTTURA E TECNICA	
CPCR - Riferimento	intero bene
CPCT - Struttura primaria	capriate
CPM - MANTO DI COPERTURA	
CPMR - Riferimento	intero bene
CPMT - Tipo	tegole
CPMQ - Qualificazione del tipo	coppi
PV - PAVIMENTI E PAVIMENTAZIONI	
PVM - PAVIMENTI E PAVIMENTAZIONI	
PVMU - Ubicazione	intero bene
PVMG - Genere	cotto e maiolica
DE - ELEMENTI DECORATIVI	
DEC - ELEMENTI DECORATIVI	
DECU - Ubicazione	intero bene
DECL - Collocazione	esterna
DECT - Tipo	lesene/cornici/cornicioni
DEC - ELEMENTI DECORATIVI	
DECU - Ubicazione	interno salone
DECL - Collocazione	interna
DECT - Tipo	stucchi/lesene
CO - CONSERVAZIONE	
STC - STATO DI CONSERVAZIONE	
STCR - Riferimento alla parte	intero bene
STCC - Stato di conservazione	cattivo
STCO - Indicazioni specifiche	La chiesa ha subito notevolissimi per l'ultimo sisma e per deterioramento delle murature da umidità ascensionale. Sono opportuni degli urgentissimi interventi di risanamento consolidativo e restaurativo.

RSTI - Data inizio	XIX (1857)
RSTF - Data fine	XX (1930)
RSTT - Tipo di intervento	Poco precise sono le notizie relative ai restauri avvenuti in seguito agli eventi sismici del 1857, 1930; infatti pare che sia stata consolidata la facciata, che presentava uno scollamento dal resto delle murature, ed i contrafforti delle cappelle laterali. Anche il campanile presenta interventi di consolidamento con introduzione di catene.
