SCHEDA

OGTD - Definizione tipologica	chiesa
OGTN - Denominazione	Chiesa di S.Maria delle Grazie

PVCS - Stato	Italia
PVCR - Regione	Campania
PVCP - Provincia	SA
PVCC - Comune	Montecorvino Rovella
PVCI - Indirizzo	Piazza Budetta

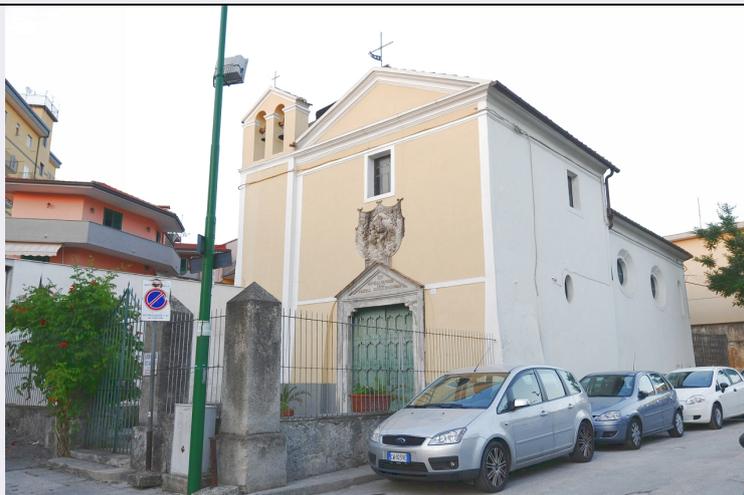
Edificio di forma rettangolare allungata. Strutture verticali in muratura di pietrame con intonaco liscio. Copertura con tetto a falde con capriate lignee e manto in coppi. Volta a crociera e solai lignei. Pavimenti in lamia. Scala in muratura. All'interno trittico raffigurante santi e beati, stucchi e decori, paraste e lesene. Presenza di organo a manovella in legno. Fondazioni non accertabili.

STCR - Riferimento alla parte	intero bene
STCC - Stato di conservazione	mediocre
STCO - Indicazioni specifiche	La chiesa negli anni Ottanta presenta considerevoli lesioni in seguito al sisma del 1980.
