# SCHEDA

OGTD - Definizione tipologica torre

OGTQ - Qualificazione di avvistamento

OGTN - Denominazione TORRE DI COLLELUNGO

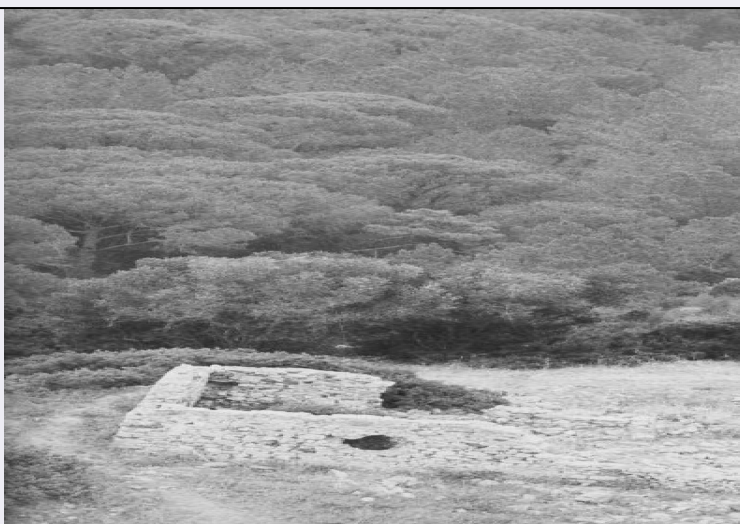
L'edificio è situato alla sommità della punta di Collelungo; la tipologia è quella caratteristica delle torri costiere di avvistamento e difesa del sec. XVI. La pianta quadrangolare si mantiene regolare ai diversi livelli, pur mutando nelle dimensioni, a causa della scarpa a piano terra e del coronamento in aggetto all'ultimo livello, che allo stato attuale è completamente rovinato. L'edificio è sorto su di un progetto unitario, secondo una volumetria composta da un corpo inferiore troncopiramidale a base quadrata da un corpo superiore a forma di parallelepipedo regolare e da un coronamento, in aggetto su mensole, a base quadrata.

La struttura è costituita da una muratura continua in pietrame dalla pezzatura irregolare e da un riempimento a sacco ed è compresa fra angolari di barre squadrate, con funzione di ammorsamento fra i lati. La base presenta solo la cavità costituita dalla cisterna di raccolta dell'acqua piovana. Perpendicolarmente al lato nord erano poste le scale d'accesso che terminavano con un piccolo ponte levatoio. Attualmente la rampa è un rudere, ed è visibile praticamente solo a livello delle fondamenta. La copertura era costituita da una sola volta a crociera, probabilmente in laterizio, dalla quale si vedono ancora i peducci posti nei tre angoli superstiti. L'estradosso della volta era piano, a terrazzo aggettante su grandi mensole e costituiva la piazza d'armi. Una stampa nell'atlante del Warreu del 1749 mostra che anche questa era protetta da una copertura, probabilmente dalla struttura lignea e dal manto in cotto.

I prospetti della costruzione sono caratterizzati da grande semplicità formale in sintonia con la sua funzione militare. Tutte le facciate, in particolare le due a Sud e Est, meno esposte ai venti marini, conservano consistenti tracce d'intonaco a calce. L'intonaco comunque già in origine lasciava a vista gli elementi in pietra decorativi e quelli strutturalmente significativi. Le facciate possiedono lo stesso schema formale: base a scarpa, marcapiano a toro costituito da grandi cornici di pietra, che sottolineano il punto di raccordo fra la base ed il corpo verticale della torre, delimitato a sua volta da un cornicione di coronamento le mensole di grandi conci di pietra, poche delle quali si trovano ancora in sito.
