SCHEDA

OGTD - Definizione porta

appartenenza	struttura di fortificazione
OGTF - Funzione	civile, militare
OGTN - Denominazione /dedicazione	Porta Vittoria
LC - LOCALIZZAZIONE GEOGRAFICO-AMMINISTRATIVA	
PVC - LOCALIZZAZIONE GEOGRAFICO-AMMINISTRATIVA	
PVCS - Stato	ITALIA
PVCR - Regione	Molise
PVCP - Provincia	CB
PVCC - Comune	Busso
PVL - Altra località	Monte Vairano (IGM)
CS - LOCALIZZAZIONE CATASTALE	
CTL - Tipo di localizzazione	localizzazione fisica
CTS - LOCALIZZAZIONE CATASTALE	
CTSC - Comune	Busso
CTSF - Foglio/Data	13
CTSN - Particelle	10
DT - CRONOLOGIA	
DTZ - CRONOLOGIA GENERICA	
DTZG - Fascia cronologica di riferimento	IV a.C.
DTZS - Frazione cronologica	fine
DTM - Motivazione cronologia	analisi delle strutture murarie
MT - DATI TECNICI	
MIS - MISURE	
MISU - Unità	UNR
MISR - Mancanza	MNR
CO - CONSERVAZIONE	
STC - STATO DI CONSERVAZIONE	
STCC - Stato di conservazione	mediocre
STCS - Indicazioni specifiche	struttura scavata quasi totalmente; manca la parte superiore

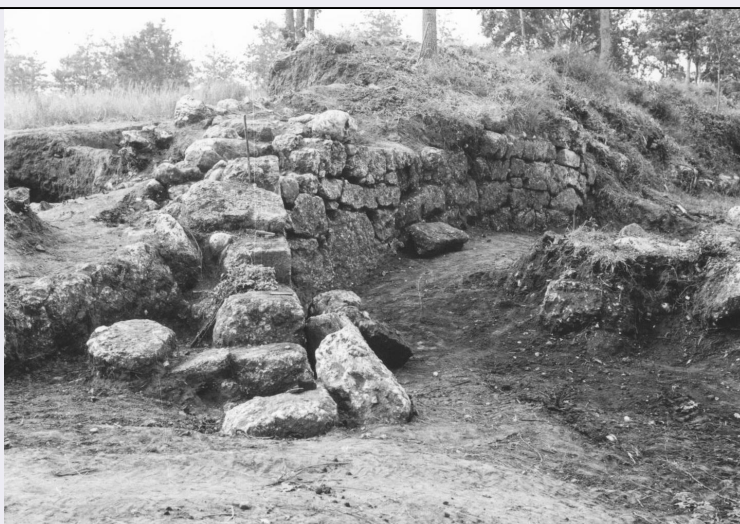
DA - DATI ANALITICI	
DES - DESCRIZIONE	
DESO - Descrizione	La porta è posta sull'unico lato (orientale) del perimetro murario dove il terreno è quasi pianeggiante e con una leggera pendenza verso l'interno. Ciò è stato addotto come spiegazione della diversa conformazione delle mura su questo lato rispetto agli altri. Pur presentando la ormai classica conformazione a "corridoio obliquo" la struttura è qui più articolata che altrove; l'aggancio con le mura ha infatti determinato la necessità di cambiare sul lato nord l'orientamento delle mura, che a circa m. 5 dall'ingresso formano un angolo per potersi collegare con la struttura della porta. Delle guance resta solo quella Sud, di cui si sono conservati due filari di blocchetti

in pietra e un cardine, con diametro di circa cm. 12; il cardine è stato distanziato dalla guancia per permettere alla porta di girare sul perno con maggiore facilità. Della guancia destra restano tracce per alcuni blocchi a fior di terra, in cui non è chiaro se sia possibile riconoscere le fondazioni.
NSC - Notizie storico-critiche	Sul lato destro della porta è presente una fornace del II secolo a.C., costruita per produrre vasi a vernice nera. La presenza della fornace rende verosimile l'ipotesi che questo lato della porta sia stato radicalmente modificato per permettere l'accesso alla fornace stessa. Ciò farebbe presumere che nell'arco del tempo in cui fu operativa la fornace, la porta abbia perso parte delle sue funzioni.
INT - Interpretazione	Porta di accesso dell'insediamento fortificato sannitico, sul lato orientale del perimetro murario.
