TSK - Tipo Scheda MA

appartenenza	struttura di fortificazione
OGTF - Funzione	abitativa, civile, militare
OGTN - Denominazione /dedicazione	Porta Meridionale

SCAN - Denominazione dello scavo	Monte Vairano, Porta Meridionale
---	----------------------------------

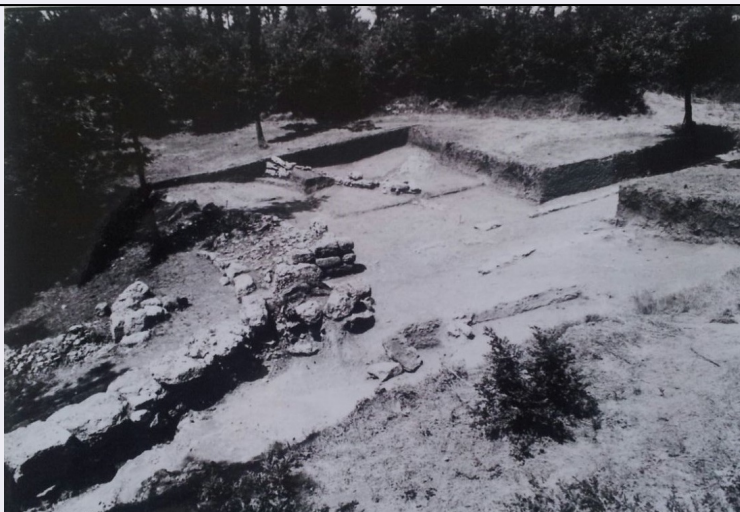
STCC - Stato di conservazione	mediocre
STCS - Indicazioni specifiche	Manca la parte superiore. Il monumento, scavato nel 1977, non è stato interessato da restauri.

DESO - Descrizione	<p>Dei tre accessi all'abitato di Monte Vairano, Porta Meridionale è quello più piccolo. Si compone di due strutture quadrangolari in pietra che si dispongono ai lati dell'accesso e fungono da terminali del perimetro murario. Esse si sovrappongono alle guance della porta, rappresentando il punto di congiunzione delle mura con la porta. Di queste, quella Est si conserva per un'altezza di 2 m ca. Strutturalmente la planimetria delle due costruzioni risulta diversa: pur avendo una dimensione sostanzialmente identica, la prima ha una forma romboidale, mentre la seconda quadrangolare; la motivazione, più che a problemi tecnici, è da attribuire a motivi morfologici. La prima torre, infatti, si colloca su una superficie in netta pendenza verso l'esterno, mentre la seconda si sovrappone ad un piano con bassa inclinazione. Anche in questo caso la diversità è da attribuire a fattori morfologici; la porta infatti si colloca in un punto del perimetro murario in cui è presente una profonda rientranza che forma un angolo superiore a 90°; la necessità di adattamento a questa angolazione determina la non perfetta ortogonalità dei lati della torre Est. La parte interna di questa torre viene ad avere una collocazione intermedia tra la parte della superficie di terreno in pendenza a quella orizzontale; la base della scarpata che si determina viene contenuta da uno zoccolo di pietra molto basso, composto da pietre disposte a formare una fascia larga oltre 1 mt. I blocchi che compongono le due guance non presentano una forma omogenea: mentre in quella Est sono per lo più poligonali e di grosse dimensioni, in quella Ovest presentano una facciavista per lo</p>

più rettangolare. Della porta si conservano entrambi i cardini; la loro disposizione non è ortogonale rispetto all'asse della porta. Sui blocchi in cui compaiono i cardini sono altri piccoli sgusci ed un'impronta rettangolare, entrambi da collegare alla struttura della porta; di essi tuttavia non è chiara la funzione: se infatti il foro centrale è sicuramente il cardine, gli altri incassi presenti sullo stesso blocco e le impronte quadrangolari propongono un'articolazione complessa del sistema di rotazione della porta, non lineare.
