SCHEDA

OGTN - Denominazione PODERE SANTA MARIA IN BORRACCIA ex CONVENTO

OGAD - Denominazione CONVENTO DI SANTA MARIA IN BORRACCIA

PVCC - Comune Magliano in Toscana

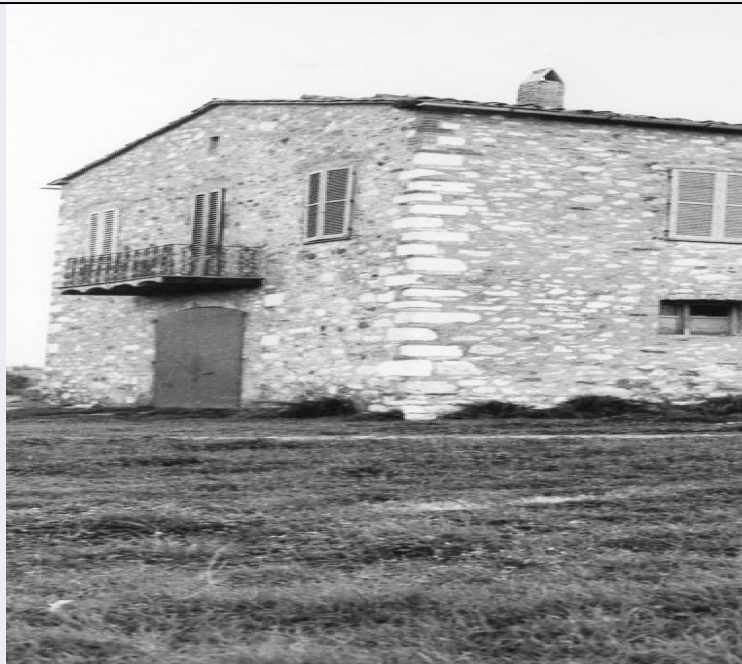
Dal punto di vista planimetrico possiamo definire l'ex convento come una struttura centrale lunga e stretta alla quale sono addossati lateralmente altri piccoli blocchi; l'andatura movimentata della pianta si ripete anche dal lato prospettico con snellezza e plasticità. Frontalmente l'edificio è caratterizzato dal corpo centrale con portone ad arco a sesto ribassato e al piano superiore tre finestre, di cui quella centrale con terrazzo, che conservano ancora una piccolissima traccia che porta a ritenere che anche le finestre si aprissero ad arco a sesto ribassato. Sulla sinistra si addossa un piccolo blocco più basso (probabilmente di epoca posteriore) con arco a tutto sesto al piano terra che consente l'accesso all'interno, al piano superiore sono delle finestrelle, alcune delle quali tamponate. Il fianco sinistro, nel complesso abbastanza semplice, è caratterizzato da una serie di aperture al piano superiore; più in basso sono delle piccole finestre che danno luce alle cantine.

RENF - Fonte	bibliografia
RENF - Fonte	analisi stilistica
REL - CRONOLOGIA, ESTREMO REMOTO	
RELS - Secolo	IX
REV - CRONOLOGIA, ESTREMO RECENTE	
REVS - Secolo	XVIII
REVF - Frazione di secolo	fine
IS - IMPIANTO STRUTTURALE	
IST - Configurazione strutturale primaria	Edificio a pianta articolata; strutture portanti in laterizio e pietra; copertura a tetto.
PN - PIANTA	
PNR - Riferimento alla parte	intero bene
