SCHEDA

OGTD - Definizione tipologica	palazzo
OGTQ - Qualificazione	privato
OGTN - Denominazione	Palazzo De Duonno

PVCS - Stato	ITALIA
PVCR - Regione	Campania
PVCP - Provincia	BN
PVCC - Comune	San Giorgio del Sannio
PVCL - Localita'	SAN GIORGIO DEL SANNIO
PVCI - Indirizzo	Via dei Bersaglieri 13, 15, 17, 19, 21
PVCV - Altre vie di comunicazione	Via S. Francesco, Via dei Bersaglieri, Piazza Principe di Piemonte
PVCA	Via S. Francesco
PVE - Diocesi	BENEVENTO

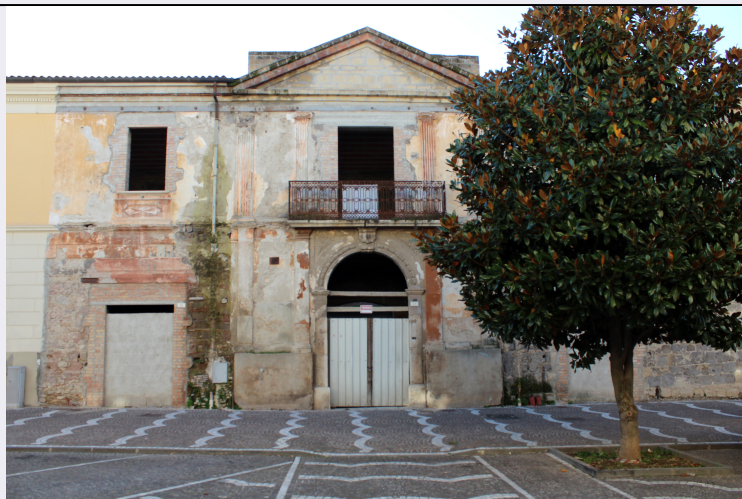
LSIC - Tecnica	stucco sagomat
LSIM - Materiali	stucco
CO - CONSERVAZIONE	
STC - STATO DI CONSERVAZIONE	
STCR - Riferimento alla parte	corpo principale
STCC - Stato di conservazione	pessimo
STCO - Indicazioni specifiche	La parte centrale del prospetto principale, dove si colloca il portale di ingresso incorniciato da lesene e sormontato da timpano triangolare, versa in grave stato di degrado. L'intonaco è mancante quasi del tutto e la muratura sottostante presenta alcune lesioni. Ci sono evidenti segni di dilavamento e l'apparato decorativo di stucchi che incorniciava le aperture è parzialmente o totalmente assente. Il corpo centrale è attualmente disabitato e presenta le aperture chiuse da muretti di mattoni.
STC - STATO DI CONSERVAZIONE	
STCR - Riferimento alla parte	ala destra ed ala sinistra
STCC - Stato di conservazione	buono
STCO - Indicazioni specifiche	L'ala destra e l'ala sinistra appaiono ristrutturate di recente.

RS - RESTAURI	
RST - RESTAURI	
RSTR - Riferimento alla parte	prospetto principale
RSTT - Tipo di intervento	Appare evidente il rifacimento degli intonaci e delle decorazioni dell'ala destra e dell'ala sinistra del prospetto principale, databile alla seconda metà del XX secolo ca.
US - UTILIZZAZIONI	
USA - USO ATTUALE	
USAR - Riferimento alla parte	intero bene
USAD - Uso	abitazione
USO - USO STORICO	
USOR - Riferimento alla parte	intero bene
USOC - Riferimento cronologico	XVIII-XIX
USOD - Uso	abitazione
TU - CONDIZIONE GIURIDICA E VINCOLI	
CDG - CONDIZIONE GIURIDICA	
CDGG - Indicazione generica	proprietà privata
NVC - PROVVEDIMENTI DI TUTELA	
NVCT - Tipo provvedimento	DM (L. n. 1089/1939, artt. 1, 2,31)
