OGTD - Definizione tipologica chiesa

OGAD - Denominazione chiesa di Santa Maria delle Grazie

PVCS - Stato	ITALIA
PVCR - Regione	Campania
PVCP - Provincia	CE
PVCC - Comune	Castello del Matese
PVCL - Localita'	CASTELLO DEL MATESE
PVE - Diocesi	ALIFE-CAIAZZO

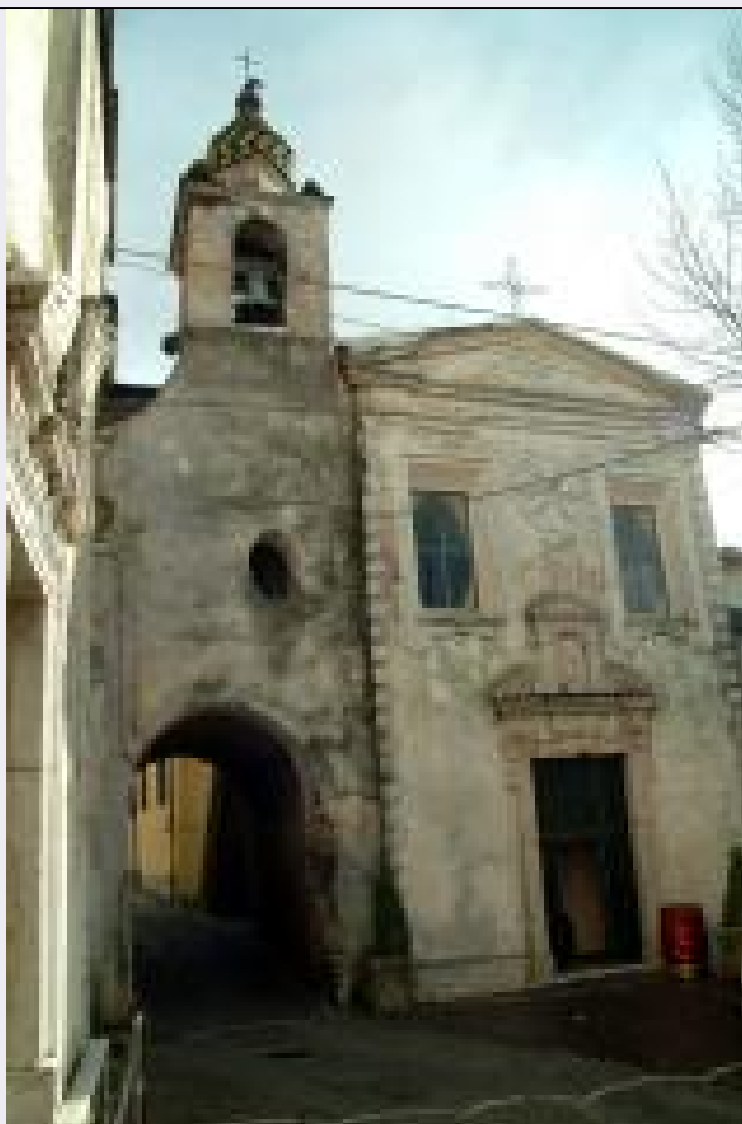
La chiesa di Santa Maria delle Grazie sarebbe risalente al XVIII con configurazione ad aula unica. La chiesa, molto decorata al suo interno con stucchi lungo le pareti e la volta ha un linguaggio tardo Barocco. Presenta una struttura in muratura continua di pietrame intonacata è ad unica navata, pavimentata in cotto con volta a botte con unghie. Il tetto è a due falde ed ha copertura a coppi. La facciata decorata con stucchi

RENN - Notizia	barocchi caratterizzata da un portale in pietra, con piedritti e architrave modanati, sormontato da un timpano spezzato, al centro del quale è posta una nicchia, sempre in pietra, in cui vi è una statua della Madonna; al di sopra della nicchia troviamo un rosone bugnato, due finestroni simmetrici rispetto al portale, con cornici in stucco e infine un timpano di chiusura con decorazioni in stucco. Al lato della chiesa sorge il campanile con copertura a maioliche policrome.
RENF - Fonte	Bibliografica BNN; Archivistica SBAAACE
REL - CRONOLOGIA, ESTREMO REMOTO	
RELS - Secolo	XVIII sec.
REV - CRONOLOGIA, ESTREMO RECENTE	
REVS - Secolo	XXI sec
REVI - Data	in restauro
PE - PREESISTENZE	
PRE - PREESISTENZE	
PREU - Ubicazione	intero bene
PREI - Individuazione	Non accertabili
SI - SPAZI	
SII - SUDDIVISIONE INTERNA	
SIIR - Riferimento	intero bene
SIIO - Tipo di suddivisione orizzontale	livelli continui
