SCHEDA

OGTD - Definizione tipologica	mulino
OGTN - Denominazione	Mulino Flesca

PVCS - Stato	ITALIA
PVCR - Regione	Calabria
PVCP - Provincia	RC
PVCC - Comune	Reggio di Calabria
PVL - Altra localita'	Sambatello

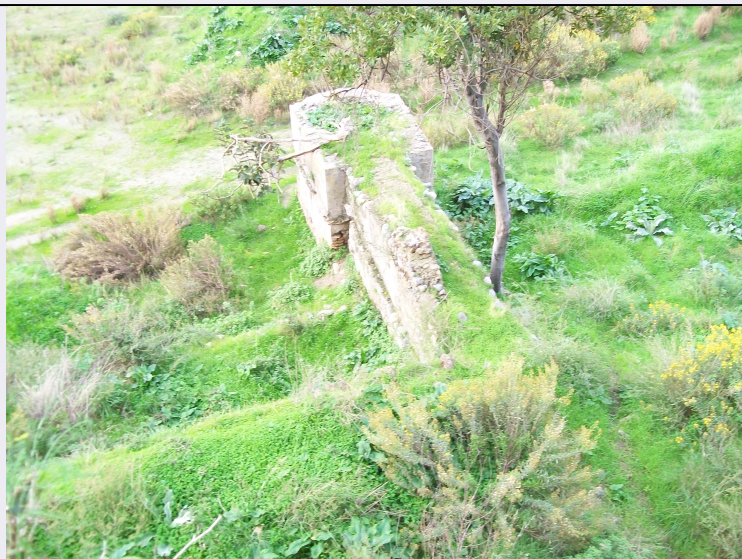
OSS - Osservazioni	Il mulino ad una macina è rimasto in funzione fino alla seconda metà dell'ottocento quando un serie di alluvioni ha progressivamente interrato l'intera contrada compreso il vecchio mulino per un'altezza media di 12 m circa. L'intero complesso è quasi completamente interrato. La parte emergente (2,50 m) si compone di una porzione della torre di caduta dell'acqua e dell'acquedotto. La struttura della parte emergente è realizzata con una muratura in pietra e laterizi con intonaco di calce idraulica in buono stato di conservazione. Nella torre è presente una cornice realizzata in mattoni pieni ed alcune buche pontate.
