SCHEDA

| OGTD - Definizione | mostra di portale |

| PVCC - Comune | Castelvecchio Calvisio |

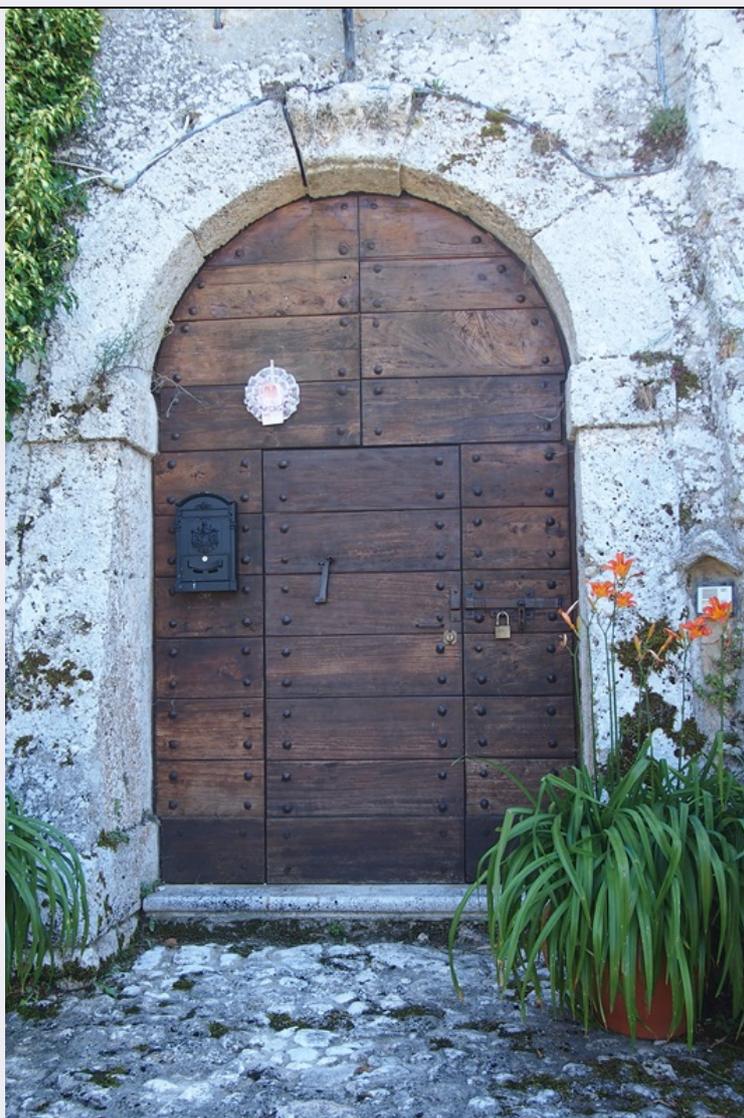
| STCC - Stato di conservazione | mediocre |
| STCS - Indicazioni specifiche | Impurità, attacchi biologici, fessurazioni, ammaloramenti. |
| DESO - Indicazioni sull'oggetto | Il portale è inquadrato da un arco a tutto sesto in pietra calcarea, tipica locale. I conci appaiono semplici e non lavorati, così come i basamenti d'imposta dei piedritti. La chiave di volta è suggerita da uno stemma di difficile lettura a causa del degrado della pietra. Da notare l'andamento a contrafforte degli stipiti che seguono il profilo della muratura |
