SCHEDA

OGTD - Definizione mostra d'altare

PVCS - Stato	ITALIA
PVCR - Regione	Lazio
PVCP - Provincia	FR
PVCC - Comune	Casalvieri
PVCL - Localita'	CASALVIERI
LDC - COLLOCAZIONE SPECIFICA	
LDCT - Tipologia	chiesa
LDCQ - Qualificazione	collegiata
LDCN - Denominazione	Chiesa dei SS. Giovanni Battista e Giovanni Evangelista
LDCU - Denominazione spazio viabilistico	largo Morelli
LDCS - Specifiche	navata destra, primo altare
DT - CRONOLOGIA	
DTZ - CRONOLOGIA GENERICA	
DTZG - Secolo	XVIII
DTS - CRONOLOGIA SPECIFICA	
DTSI - Da	1726
DTSV - Validita'	ca
DTSF - A	1760
DTSL - Validita'	ca
DTM - Motivazione cronologia	contesto
DTM - Motivazione cronologia	analisi stilistica
AU - DEFINIZIONE CULTURALE	
ATB - AMBITO CULTURALE	
ATBD - Denominazione	ambito Italia centro-meridionale
ATBM - Motivazione dell'attribuzione	analisi stilistica
MT - DATI TECNICI	
MTC - Materia e tecnica	stucco/ modellatura
MTC - Materia e tecnica	stucco/ pittura
MIS - MISURE	
MISU - Unita'	UNR
MISR - Mancanza	MNR

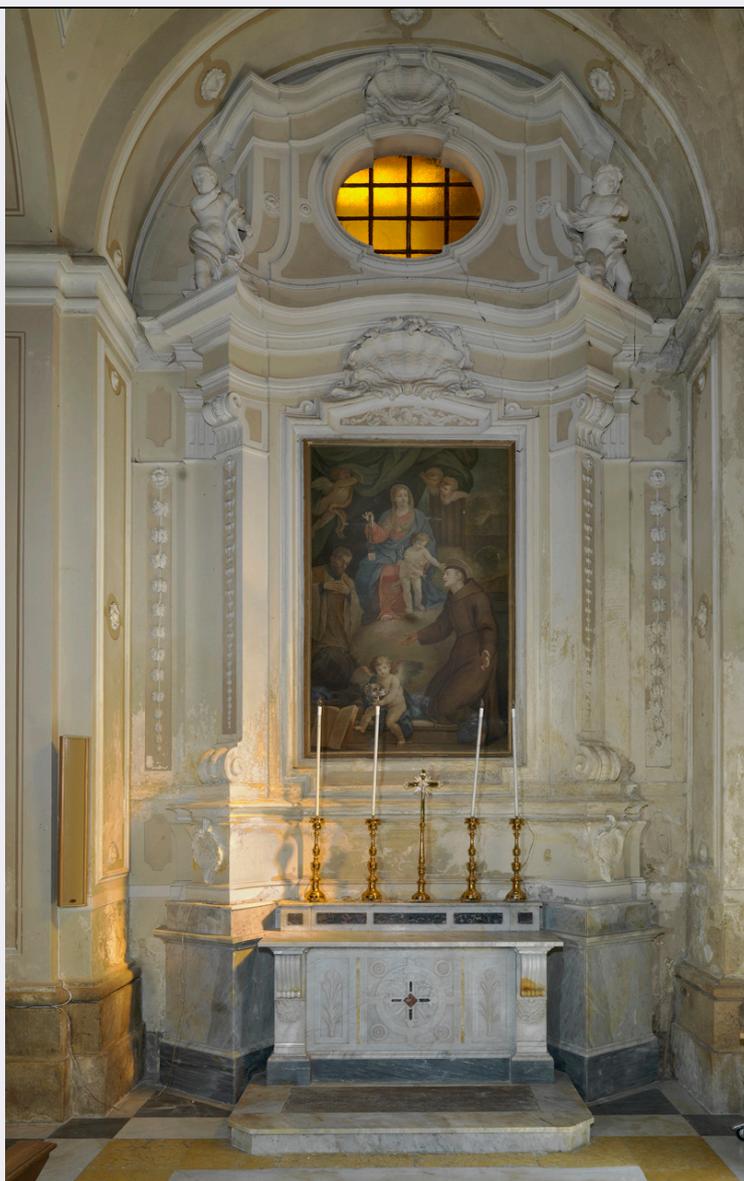
CO - CONSERVAZIONE	
STC - STATO DI CONSERVAZIONE	
STCC - Stato di conservazione	mediocre
STCS - Indicazioni specifiche	crepe; estese infiltrazioni
DA - DATI ANALITICI	
DES - DESCRIZIONE	
DESO - Indicazioni	Su un alto zoccolo si impostano due plinti laterali, con stemmi sul fronte principale, da cui si elevano due pilastri - ornati da festoni floreali che si ripetono sulle specchiature della parete – terminanti con

sull'oggetto	capitelli sagomati. Conclude la struttura un fastigio con putti che affiancano la finestra ovale coronata da una conchiglia decorata a motivi fitomorfi.
DESI - Codifica Iconclass	oggetto non rilevabile
DESS - Indicazioni sul soggetto	oggetto non rilevabile
NSC - Notizie storico-critiche	Le sei cappelle laterali della chiesa rispecchiano tipologicamente gli orientamenti stilistici dell'epoca dell'ultima ricostruzione - iniziata nel 1726 e terminata nel 1760 - sulle fondamenta dell'edificio originario. Le famiglie locali più in vista, tra le quali quelle degli Iacobelli, Rezza, Zincone, Torti, Giannuzzi, finanziarono i lavori occorsi all'edificio ottenendo, come era consuetudine, il patronato delle cappelle. Lo ricordano gli stemmi riprodotti in coppia sui plinti delle mostre d'altare.
