OGTD - Definizione monumento ai caduti

OGTN - Denominazione /dedicazione Monumento ai caduti della prima e della seconda guerra mondiale

PVCS - Stato	ITALIA
PVCR - Regione	Friuli-Venezia Giulia
PVCP - Provincia	UD
PVCC - Comune	Treppo Carnico
PVCL - Localita'	TREPPO CARNICO

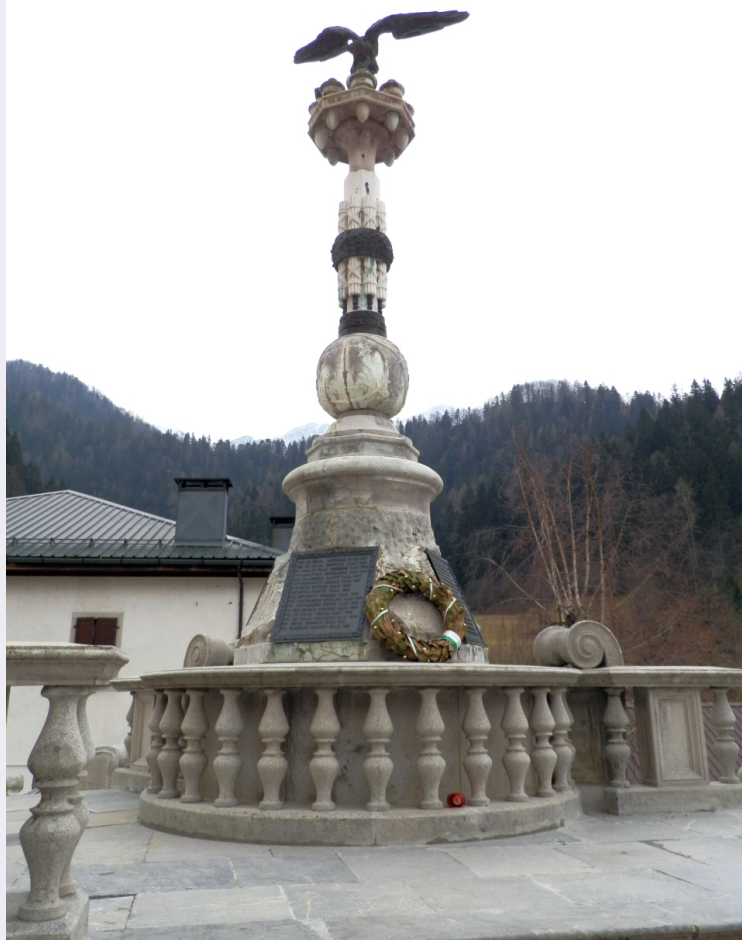
MISU - Unita'	cm
MISA - Altezza	750
MISD - Diametro	320
MISV - Varie	1030 (altezza dalla piazza inferiore)
FRM - Formato	pianta circolare

STCC - Stato di conservazione	buono
STCS - Indicazioni specifiche	Il manufatto si presenta in buono stato di conservazione; l'intero complesso monumentale è stato appena riqualificato e restaurato.

DESO - Indicazioni sull'oggetto	Il monumento fa parte di un articolato complesso che ha trasformato e riqualificato il centro di Treppo, di fronte alla chiesa. E' stata ricavata una piazza monumentale su due livelli, definiti e collegati da due importanti scalinate quasi ortogonali. Alla loro convergenza, superiormente si staglia il monumento vero e proprio, rivolto verso valle, inferiormente è presente una fontana. Le scalinate ed i bordi della piazza, a terrapieno, sono contornati da balaustre classicheggianti e volute in granigliato cementizio. L'eclettico monumento, a base circolare, è costituito da uno zoccolo balaustrato, sul quale poggia un basamento svasato in blocchi di pietra calcarea, picchettato e scarnito, che reca infisse le quattro lastre bronzee con le iscrizioni. Sopra, un
--	--

tamburo modanato sorregge una sfera in marmo decorata con bassorilievo a motivi floreali, sulla quale è posto un esile fusto contornato da una serie di otto fasci littori in marmo bianco trattenuti da una larga corona d'alloro bronzea e rafforzata alla base da un ulteriore anello metallico. Il fusto si apre sulla sommità a formare una piattaforma ottagonale con iscrizione sulla cornice, e una serie di otto fiaccole in pietra, con fiamme bronzee, incastrate agli angoli. Al centro un piccolo zoccolo slancia l'aquila rampante.

Prima dell'ultimo intervento di restauro il monumento presentava le seguenti problematiche: sconnessioni e fessurazioni sulle scalinate e murature, patine e annerimenti sulle superfici, scollamenti e sgretolamento delle malte di fissaggio delle lastre bronzee, lacune di caratteri nei testi delle iscrizioni, distacco e mancanza di quattro fiamme bronzee delle fiaccole sommitali, ossidazioni e scolorimenti diffusi.
