# SCHEDA

| <b>LDCN - Denominazione attuale</b> | Palazzo Dall'Armi Marescalchi |

| <b>SGTD - Indicazioni sul soggetto</b> | Bologna - Palazzo Ghisilieri, già Hotel Brun - Facciata su via Ugo Bassi - Ripresa del corpo sinistro superstite dall'incursione aerea del 24 luglio 1943 - La facciata è rinforzata dalla muratura di sostegno a tre contrafforti |

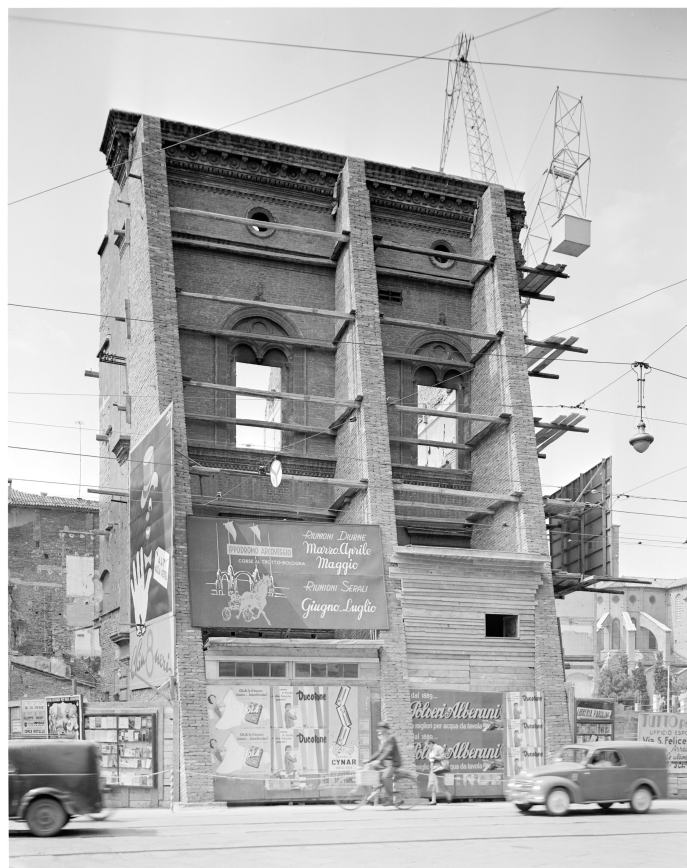
| | La lastra riprende la parte terminale sinistra della facciata di Palazzo Ghisilieri, danneggiata dal disastroso bombardamento del 24 luglio 1943. L'edificio venne sconquassato nella parte centrale del corpo anteriore: fu distrutta gran parte della facciata principale su via Ugo Bassi, della quale rimase soltanto l'estremità sinistra per l'intera altezza; si salvò inoltre parzialmente una porzione del cortile, due lati "malandatissimi" (Barbacci, 1977, p. 54, vedi BIB). Tra la metà degli anni Quaranta e l'inizio dei Cinquanta, periodo che coincide con il mandato di Alfredo Barbacci, soprintendente ai Monumenti tra il 1943 ed il 1952, si demolirono le parti superstiti e pericolanti della facciata di destra, abbattendo solo i resti dal terzo asse di finestre in poi; a tali |

interventi seguì la messa in sicurezza della porzione sinistra, che nel dopoguerra venne "puntellata con tre robusti contrafforti di mattoni, raggiungenti il cornicione" della facciata originaria che la soprintendenza aveva disposto di conservare (Barbacci, 1977, p. 55, vedi anche N\_000391) , diversamente dalla parte che aveva subito gravi danni, sulla cui area venne costruito un nuovo fabbricato tra il 1955 ed il 1956 (l'ingegner Giorgio Ramponi diresse i lavori per conto di Toro Assicurazioni, assieme a l'ingegner Vittorio Delpino). La cronologia della presente lastra dovrebbe attestarsi al biennio '55-'56, quando si procedette alla costruzione del nuovo edificio: una gru è già installata alle spalle della facciata rimasta in essere. La presente immagine è pubblicata in in Barbacci 1977, fig. 196 a p. 206 (vedi BIB), con didascalia: "puntellamento dei resti della facciata".
