# SCHEDA

OGTD - Definizione monumento ai caduti

OGTN - Denominazione /dedicazione Monumento ai caduti della prima guerra mondiale

<b>PVCS - Stato</b>	ITALIA
<b>PVCR - Regione</b>	Friuli-Venezia Giulia
<b>PVCP - Provincia</b>	UD
<b>PVCC - Comune</b>	Paluzza
<b>PVCL - Località</b>	CASALI SEGA I

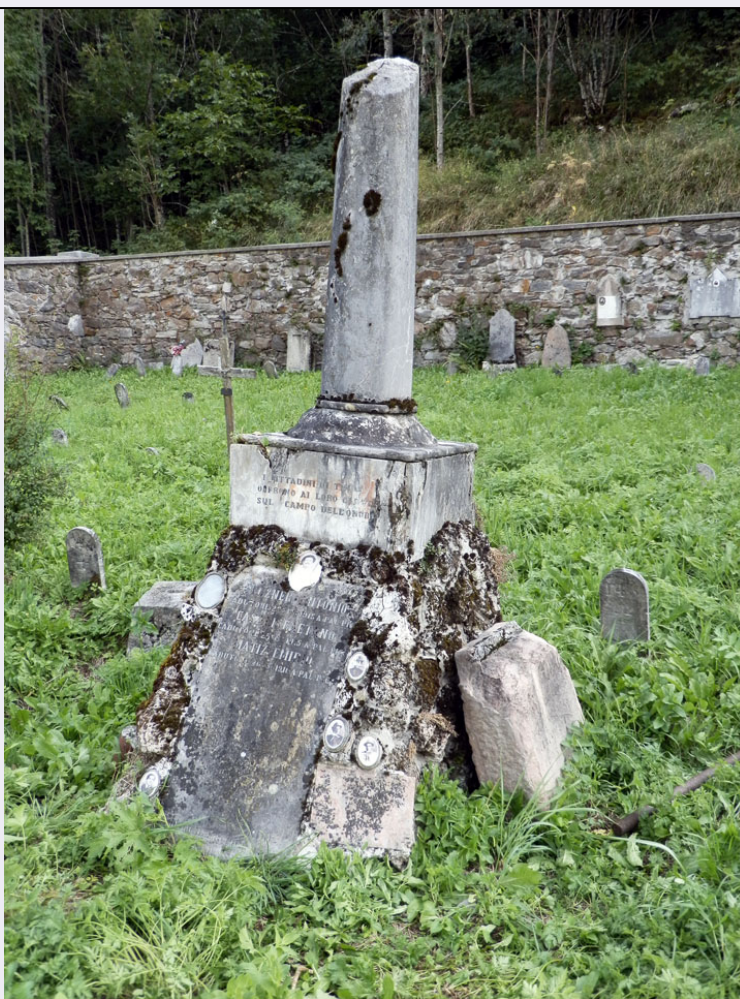
<b>STCC - Stato di conservazione</b>	cattivo
<b>STCS - Indicazioni specifiche</b>	Il manufatto presenta dei cedimenti di fondazione: è inclinato di alcuni gradi. Tutte le superfici sono degradate con evidenti tracce delle azioni abiotiche (dilavamenti, fratturazioni, sgretolamenti, scoloramenti, annerimenti) e di quelle biotiche (muschi, licheni, radici). Le iscrizioni hanno perduto gran parte dei caratteri in piombo e risultano in più punti quasi illeggibili. Le erbacee intaccano direttamente la parte bassa del manufatto che risulta in parte interrato.

<b>DESO - Indicazioni sull'oggetto</b>	Il monumento è collocato nel vecchio cimitero civile di Timau, oggi dismesso, a poca distanza dalla cappelletta, sul lato sinistro. E' costituito da un basamento a montagnola realizzato con pietre fugate in malta e di forma rettangolare, dovuta principalmente al pendio e all'inclinazione data alla lapide principale qui fissata sul lato anteriore, con incisi i nomi dei caduti. Sopra è collocato un semplice zoccolo a pianta quadrangolare rivestito in lastre di marmo che sostiene il monolite della colonna spezzata con base modanata e corpo liscio. Sulla faccia anteriore dello zoccolo si trova l'iscrizione dedicatoria, mentre attorno alla lapide principale, poste quasi casualmente si trovavano le immagini ovali dei caduti realizzate in ceramica delle quali sei sono ancora presenti. Sull'angolo anteriore destro, in basso, è
----------------------------------------	----------------------------------------------------------------------------------------------------------------------------------------------------------------------------------------------------------------------------------------------------------------------------------------------------------------------------------------------------------------------------------------------------------------------------------------------------------------------------------------------------------------------------------------------------------------------------------------------------------------------------------------------------------------------------------------------------------------------------------------------------------------------------------------------------------------------------------------------------------------

Risulta necessario un urgente intervento conservativo.
