SCHEDA

SGT - SOGGETTO SGTI - Identificazione Danni di guerra - 2 Guerra Mondiale - Ponti - Ponte Pietra < Verona> Verona: accantonamento di blocchi recuperati dopo la distruzione di Ponte Pietra; in particolare si notano i resti dell'accesso al Ponte dalla zona di Colle San Pietro. SGL - TITOLO SGLT - Titolo proprio Resti del Ponte Romano SGLS - Specifiche titolo DT - CRONOLOGIA DTZ - CRONOLOGIA DTZG - Fascia cronologica /periodo DTZS - Specifiche fascia metà	AUTM - Motivazione/fonte	documentazione	
SGTI - Identificazione SGTD - Indicazioni sul soggetto SGL - TITOLO SGL - Titolo proprio SGLS - Specifiche titolo DTZ - CRONOLOGIA DTZG - Fascia cronologica /periodo DTZS - Specifiche fascia Danni di guerra - 2 Guerra Mondiale - Ponti - Ponte Pietra < Verona> Verona: accantonamento di blocchi recuperati dopo la distruzione di Ponte Pietra; in particolare si notano i resti dell'accesso al Ponte dalla zona di Colle San Pietro. Resti del Ponte Romano bibliografia XX XX METÀ DTZG - Fascia cronologica /periodo DTZS - Specifiche fascia DESTA - Verona> Verona: accantonamento di blocchi recuperati dopo la distruzione di Ponte Pietra < Verona> Ponte Pietra < Verona> Verona: accantonamento di bl

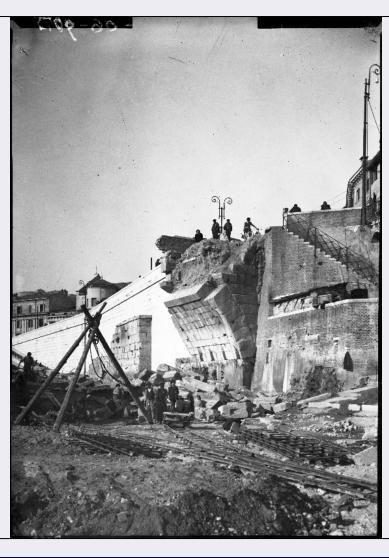
Raffigurazione della parte che dà al colle San Pietro dopo la distruzione di Ponte Pietra per mano tedesca nell'Aprile del 1945; qui è ben visibile la sezione del manto stradale e la stratificazione degli elementi litici che componeva il ponte. In particolare l'immagine pone in evidenza il momento dell'accantonemento dei blocchi recuperati nell'alveo del fiume, all'indomani della distruzione bellica. Questo fu uno dei punti previsti dal progetto ideato e prodotto dalla Soprintendenza ai monumenti di Verona in collaborazione con il Genio Civile; si decise di procedere per anastilosi, ovvero si cercò di	ISER - Riferimento alla parte ISEP - Posizione ISED - Definizione ISEZ - Descrizione ISEI - Trascrizione ISE - ISCRIZIONI/EMBLEMI/N ISER - Riferimento alla parte ISEP - Posizione	Supporto primario nel lato superiore, sul verso della pellicola iscrizione Iscrizione con pennarello nero che indica il numero di negativo [] 06 - 90 - IARCHI/STEMMI/TIMBRI Supporto primario nel lato sinistro, sul verso della pellicola

distruzione di Ponte Pietra per mano tedesca nell'Aprile del 1945; qui è ben visibile la sezione del manto stradale e la stratificazione degli elementi litici che componeva il ponte. In particolare l'immagine pone in evidenza il momento dell'accantonemento dei blocchi recuperati nell'alveo del fiume, all'indomani della distruzione bellica. Questo fu uno dei punti previsti dal progetto ideato e prodotto dalla Soprintendenza ai monumenti di Verona in collaborazione con il Genio Civile; si decise di procedere per anastilosi, ovvero si cercò di	ISER - Riferimento alla parte ISEP - Posizione ISED - Definizione ISEZ - Descrizione ISEI - Trascrizione ISE - ISCRIZIONI/EMBLEMI/N ISER - Riferimento alla parte ISEP - Posizione ISED - Definizione	Supporto primario nel lato superiore, sul verso della pellicola iscrizione Iscrizione con pennarello nero che indica il numero di negativo [] 06 - 90 - MARCHI/STEMMI/TIMBRI Supporto primario nel lato sinistro, sul verso della pellicola iscrizione

aggiunta del materiale mancante, e si cercò di ricos	truirlo in maniera
più fedele possibile.
