SCHEDA

| OGTD - Definizione tipologica | masseria |
| OGTN - Denominazione | Masseria Mancini |

| PVCC - Comune | Pietrabbondante |

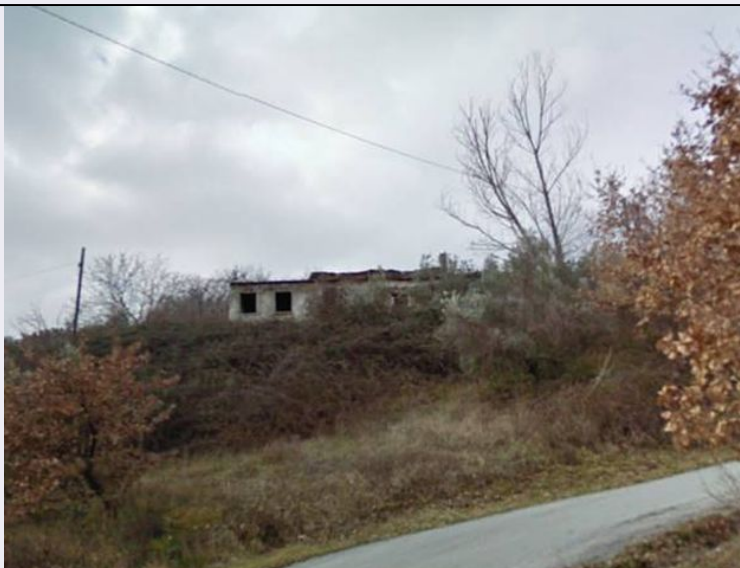
| IST - Configurazione strutturale primaria | L'edificio a pianta rettangolare è situato nei pressi del torrente Verrino, la facciata anteriore è esposta ad Est e presenta tre scale esterne in pietra. Il fabbricato si sviluppa su tre livelli di piano, lo sviluppo è in linea anche se nella parte posteriore vi è l'accorpamento di più volumi. Ai primi livelli sono collocate le stalle, ai livelli superiori si accede |

con scale interne in legno, si tratta di tre corpi distinti che formano una stecca lineare.

| STCC - Stato di conservazione | mediocre |
