OGTD - Definizione tipologica masseria

OGTQ - Qualificazione fortificata

OGTN - Denominazione Masseria Savignano

PVCS - Stato	ITALIA
PVCR - Regione	Molise
PVCP - Provincia	CB
PVCC - Comune	Rotello
PVCL - Località	ROTELLO
PVCI - Indirizzo	Contrada Parco Puledro
SET - SETTORE	
SETT - Tipo	TP
SETN - Numero	002
SETD - Denominazione	Parco Puledri
SETP - Numero nel settore	001
CS - LOCALIZZAZIONE CATASTALE	
CTL - Tipo di localizzazione	localizzazione fisica
CTS - LOCALIZZAZIONE CATASTALE	
CTSC - Comune	Rotello
CTSF - Foglio/Data	004/2017
CTSN - Particelle	87
CTSN - Particelle	88
CTSN - Particelle	89
CTSN - Particelle	90
CTSE - Particelle ed altri elementi di confine	part.91-93
GP - GEOREFERENZIAZIONE TRAMITE PUNTO	
GPI - Identificativo punto	2
GPL - Tipo di localizzazione	localizzazione fisica
GPD - DESCRIZIONE DEL PUNTO	
GPDP - PUNTO	
GPDPX - Coordinata X	15.031216252
GPDPY - Coordinata Y	41.785692112
GPM - Metodo di georeferenziazione	punto approssimato
GPT - Tecnica di georeferenziazione	rilievo da cartografia con sopralluogo
GPP - Proiezione e Sistema di riferimento	WGS84

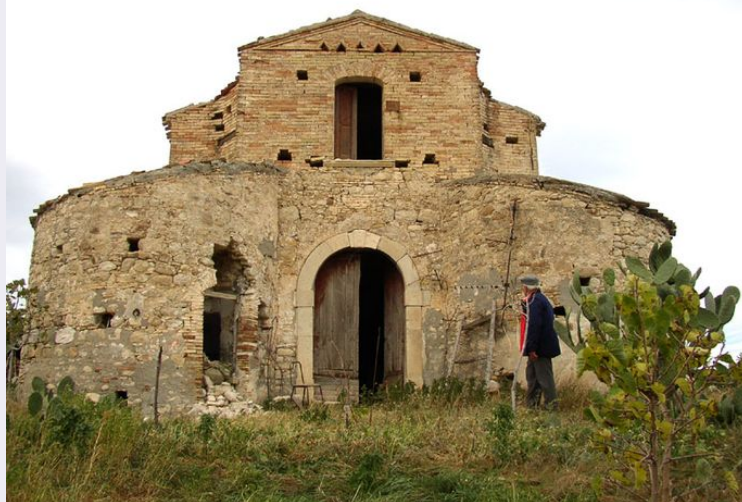
conservazione	rudere
US - UTILIZZAZIONI	
USA - USO ATTUALE	
USAR - Riferimento alla parte	intero bene
USAD - Uso	inutilizzato
USO - USO STORICO	
USOR - Riferimento alla parte	intero bene
USOC - Riferimento cronologico	destinazione originaria sec. XVIII-XIX
USOD - Uso	abitazione
USOD - Uso	deposito
TU - CONDIZIONE GIURIDICA E VINCOLI	
CDG - CONDIZIONE GIURIDICA	
CDGG - Indicazione generica	proprietà privata
STU - STRUMENTI URBANISTICI	
STUT - Strumenti in vigore	P.d.F. (1986)
STUN - Sintesi normativa zona	Zona E Agricola
STUA - Vincoli altre amministrazioni	L.R. 01/12/1989 n. 24 - P.T.P.A.A.V. n. 2
DO - FONTI E DOCUMENTI DI RIFERIMENTO	
FTA - DOCUMENTAZIONE FOTOGRAFICA	
FTAX - Genere	documentazione esistente
FTAP - Tipo	fotografia digitale (file)
FTAA - Autore	SBAP Molise
FTAD - Data	2002/11/17
FTAE - Ente proprietario	SBAP Molise
FTAN - Codice identificativo	RotelloFE76064
FTAT - Note	scorcio prospettico fronte Sud
