SCHEDA

appartenenza	Chiesa di San Fermo Maggiore
LDCU - Indirizzo	Piazza San Fermo 3a
LDCM - Denominazione raccolta	Soprintendenza archeologia, belle arti e paesaggio per le province di Verona, Rovigo e Vicenza (SABAP - VR)
LDCS - Specifiche	primo piano / Archivio fotografico
ACB - ACCESSIBILITA' DEL BENE	
ACBA - Accessibilità	si
UB - DATI PATRIMONIALI/INVENTARI/STIME/COLLEZIONI	
UBF - UBICAZIONE BENE	
UBFP - Fondo	Archivio Fotografico SABAP - VR
AU - DEFINIZIONE CULTURALE	
AUT - AUTORE/RESPONSABILITA'	
AUTJ - Ente schedatore	S242
AUTH - Codice identificativo	A0000207
AUTN - Nome scelto di persona o ente	Soprintendenza ai monumenti prov. VR MN CR
AUTP - Tipo intestazione	E
AUTA - Indicazioni cronologiche	1939-1975
AUTS - Riferimento al nome	attribuito
AUTR - Ruolo	fotografo principale
AUTM - Motivazione/fonte	analisi storica
AUTZ - Note	corrispondenza cronologica
SG - SOGGETTO	
SGT - SOGGETTO	
SGTI - Identificazione	Ponte di Castelvecchio <Verona> - Danni di guerra

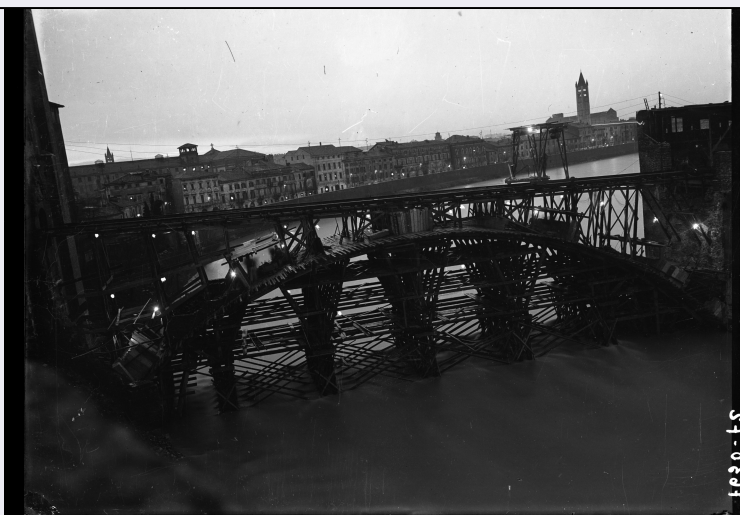
SGTD - Indicazioni sul soggetto	Veduta dei lavori di ricostruzione dell'arcata maggiore del ponte di Castelvecchio. Si tratta di una foto scattata all'imbrunire: sulle impalcature del ponte sono visibili i fari accesi, cosiccome si intravede la luce all'interno delle case. Sullo sfondo è ben visibile la Basilica di San Zeno, sulla destra, mentre a sinistra tra gli edifici spicca il campanile della chiesa di San Bernardino.
SGL - TITOLO	
SGLA - Titolo attribuito	Lavori notturni per la ricostruzione dell'arcata maggiore del ponte di Castelvecchio
SGLS - Specifiche titolo	del catalogatore
DT - CRONOLOGIA	
DTZ - CRONOLOGIA GENERICA	
DTZG - Fascia cronologica /periodo	XX
DTZS - Specifiche fascia cronologica/periodo	secondo quarto
DTS - CRONOLOGIA SPECIFICA	
DTSI - Da	1950
DTSV - Validità	post

DTSF - A	1951
DTSL - Validità	ante
DTM - Motivazione/fonte	analisi storica
DTT - Note	L'impalcatura lignea d'appoggio della grande volta, presente nel negativo in analisi, fu costruita a partire dal 7 novembre 1950 e completata il 22 febbraio 1951. I conci di chiusura furono posti il 3 marzo, dopo 30 giornate di lavoro, mentre il 2 aprile iniziarono le operazioni di disarmo dell'arcata.

ISER - Riferimento alla parte	supporto principale
ISEP - Posizione	in basso, a sinistra del verso della lastra
ISED - Definizione	iscrizione
ISEZ - Descrizione	Iscrizione con inchiostro nero che indica il numero di negativo.
ISEI - Trascrizione	7630 - 12
	In seguito alla distruzione avvenuta il 24 aprile 1945, a partire dal 1949 si procedette alla ricostruzione del ponte scaligero, opera di incommensurabile importanza storica e artistica per la città di Verona. La Soprintendenza si avvale dell'ingegnere Alberto Minghetti per l'elaborazione progettuale e dell'architetto Libero Cecchini per la parte artistica. I lavori procedettero con grande celerità, tanto che in una sola invernata furono ricostruite le due arcate minori. Per la maggiore, più

impegnativa dal punto di vista tecnico per le sue dimensioni, si attese l'invernata del 1951. A causa della situazione termica e atmosferica che lasciarono prevedere l'arrivo anticipato della morbida primaverile, si decise di affrettare i lavori al massimo, disponendo di passare dal doppio turno di lavoro all'attuazione continuata di tre turni successivi giornalieri. Con l'inserimento del turno di lavoro notturno, di cui il negativo in analisi porta memoria, la centinatura lignea fu terminata in tempi molto ristretti. Piero Gazzola ricorda con commozione "il fascino particolare che suscitava il fervore d'opera nel turno di notte", quando, alla luce dei fari "il lavoro, febbrile e ordinato, continuava ininterrotto". Procedendo in tal modo l'arcata fu completata in soli 30 giorni di lavoro e il 2 aprile si procedette al disarmo. Il ponte ricostruito fu inaugurato ufficialmente il 20 luglio 1951.
