SCHEDA

appartenenza	Chiesa di San Fermo Maggiore
LDCU - Indirizzo	Piazza San Fermo 3a
LDCM - Denominazione raccolta	Soprintendenza archeologia, belle arti e paesaggio per le province di Verona, Rovigo e Vicenza (SABAP - VR)
LDCS - Specifiche	primo piano / Archivio fotografico
ACB - ACCESSIBILITA' DEL BENE	
ACBA - Accessibilità	si
UB - DATI PATRIMONIALI/INVENTARI/STIME/COLLEZIONI	
UBF - UBICAZIONE BENE	
UBFP - Fondo	Archivio Fotografico SABAP - VR
AU - DEFINIZIONE CULTURALE	
AUT - AUTORE/RESPONSABILITA'	
AUTJ - Ente schedatore	S242
AUTH - Codice identificativo	A0000207
AUTN - Nome scelto di persona o ente	Soprintendenza ai monumenti prov. VR MN CR
AUTP - Tipo intestazione	E
AUTA - Indicazioni cronologiche	1939-1975
AUTS - Riferimento al nome	attribuito
AUTR - Ruolo	fotografo principale
AUTM - Motivazione/fonte	analisi storica
AUTZ - Note	corrispondenza cronologica
SG - SOGGETTO	
SGT - SOGGETTO	
SGTI - Identificazione	Ponte di Castelvecchio <Verona> - Danni di guerra

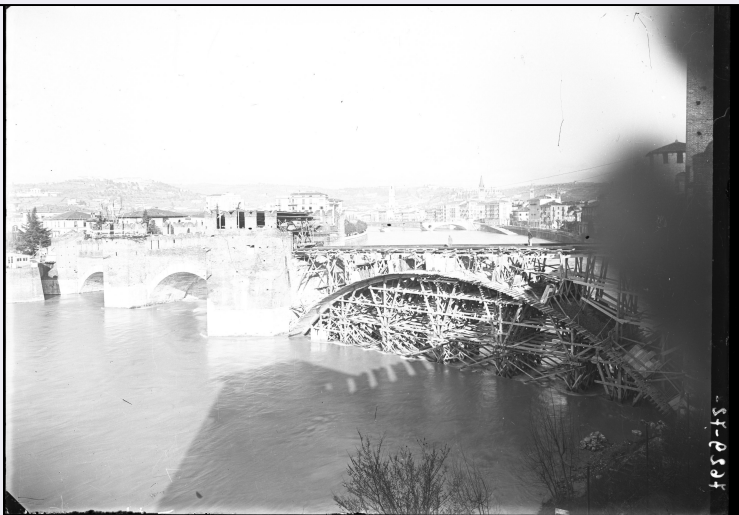
FTAN - Codice identificativo	7629-72
FTAX - Genere	documentazione allegata
FTAP - Tipo	fotografia digitale (file)
FTAK - Nome file originale	7629 72 012.jpg

SGTD - Indicazioni sul soggetto	Veduta globale del ponte di Castelvecchio in fase di ricostruzione: le due arcate minori sono già state completate, mentre la maggiore è in fase di realizzazione tramite la centina lignea. Sullo sfondo è ben visibile il ponte della Vittoria, anch'esso in via di ricostruzione, oltre che numerosi edifici della città, tra i quali spiccano le torri campanarie del Duomo, della basilica di Sant'Anastasia e di Sant'Eufemia, la torre del Gardello.
SGL - TITOLO	
SGLA - Titolo attribuito	Veduta da monte del ponte di Castelvecchio in ricostruzione
SGLS - Specifiche titolo	del catalogatore
DT - CRONOLOGIA	
DTZ - CRONOLOGIA GENERICA	
DTZG - Fascia cronologica /periodo	XX
DTZS - Specifiche fascia cronologica/periodo	secondo quarto
DTS - CRONOLOGIA SPECIFICA	
DTSI - Da	1950
DTSV - Validità	post

DTSF - A	1951
DTSL - Validità	ante
DTM - Motivazione/fonte	analisi storica
DTT - Note	L'impalcatura lignea d'appoggio della grande volta, presente nel negativo in analisi, fu costruita a partire dal 7 novembre 1950 e completata il 22 febbraio 1951. I conci di chiusura furono posti il 3 marzo, dopo 30 giornate di lavoro, mentre il 2 aprile iniziarono le operazioni di disarmo dell'arcata.

ISER - Riferimento alla parte	supporto principale
ISEP - Posizione	in basso, a destra del verso della lastra
ISED - Definizione	iscrizione
ISEZ - Descrizione	Iscrizione con inchiostro nero che indica il numero di negativo.
ISEI - Trascrizione	7629 - 72 -
	La fotografia mostra chiaramente che la ricostruzione del ponte scaligero ha conosciuto fasi distinte. In seguito alla distruzione, si decise di ricostruire il monumento per anastilosi, dal momento che era costituito da elementi semplici, privi di decorazioni ed essenziali nelle componenti architettoniche. L'intervento di ricostruzione venne finanziato a partire dal 5 novembre 1949 e comprese di diverse fasi. Le opere di riedificazione delle tre arcate, infatti, vennero suddivise in

due momenti distinti, visto che i calcoli statici dimostrarono che le arcate potevano reggersi indipendentemente le une dalle altre, e quindi non c'era nessuna esigenza di simultaneità nell'esecuzione. Nel 1949, quindi, furono ricostruite, sfruttando la stagione invernale favorevole, le due arcate minori del ponte. Il montaggio della centinatura dell'arcata minore del ponte iniziò il 30 gennaio 1950 e l'operazione fu terminata in 25 giorni. Il montaggio della centinatura dell'arcata mediana iniziò il 17 febbraio e i lavori si conclusero il 14 marzo, dopo 25 giorni di lavoro effettivo. L'arcata piccola venne ultimata e chiusa il 22 marzo, a soli 20 giorni di lavoro, mentre l'altra venne chiusa in soli 16 giorni. Il 6 aprile 1950 venne posta l'ultima armilla di chiusura dell'arco. A partire dall'11 aprile furono elevati i muri di fiancata, ed ebbe inizio il lavoro di ricostruzione stilistica del ponte, dovendo riproporre i colori originali e sistemare i resti di pila rimasti in piedi. L'operazione fu eseguita grazie ai rilievi, fotografie e appunti che permisero di restituire al paramento il suo aspetto originario.
