| LDCN - Denominazione attuale | Monastero di San Fermo Maggiore (ex) |

| <b>SGTI - Identificazione</b> | Ponte di Castelvecchio <Verona> - Danni di guerra |
| <b>SGLA - Titolo attribuito</b> | Ricostruzione dell'arcata maggiore del ponte di Castelvecchio |

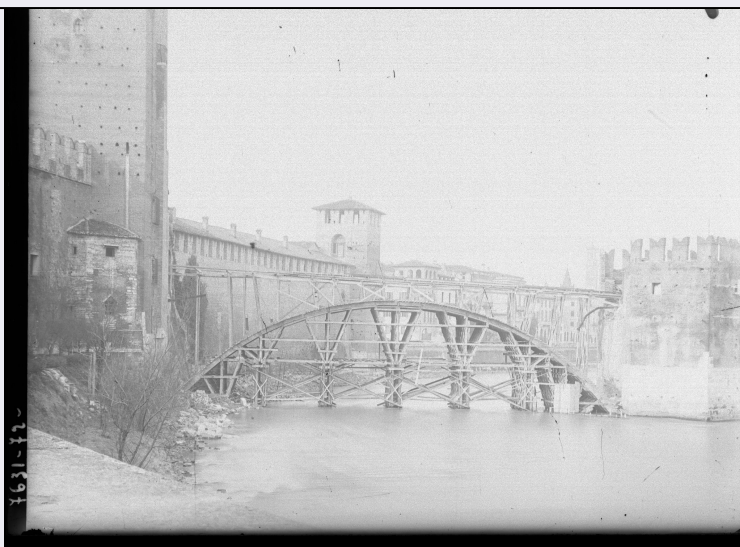
| <b>FTAN - Codice identificativo</b> | 7631-72 |

| <b>SGTD - Indicazioni sul soggetto</b> | Veduta della ricostruzione dell'arcata maggiore del ponte di Castelvecchio: è visibile l'impalcatura lignea montata per ricostruire la centina. Sullo sfondo si vede parte della cinta muraria di Castelvecchio con annesso torrione, tra le abitazioni lungo la regasta emergono i campanili della chiesa di San Bernardino e della Basilica di San Zeno. |

| <b>DTT - Note</b> | L'impalcatura lignea d'appoggio della grande volta, presente nel negativo in analisi, fu costruita a partire dal 7 novembre 1950 e completata il 22 febbraio 1951. I conchi di chiusura furono posti il 3 marzo, dopo 30 giornate di lavoro, mentre il 2 aprile iniziarono le operazioni di disarmo dell'arcata. |

| | Come mostrato nel negativo in analisi, la ricostruzione dell'arcata maggiore del ponte scaligero comportò la realizzazione di una grande centina lignea, montata con lo stesso criterio con cui furono ricostruite le arcate minori. I lavori per la costruzione della centina iniziarono il 7 novembre 1950. Sorsero, in seguito, alcune difficoltà legate all'alto livello delle acque del fiume, che minacciavano di innalzarsi notevolmente in primavera. La centinatura lignea avrebbe potuto subire la violenza della corrente ed essere spazzata via. Per ovviare a |

questo problema furono adottate tutte le precauzioni necessarie: l'armatura fu controventata tramite robuste funi d'acciaio, fu predisposto un pontile mobile da tenere pronto nel caso di discesa di tronchi divelti dai nubifragi, si stabilì il controllo costante dei detriti presenti nel fiume tramite un turno di guardia in opportune posizioni a monte. Inoltre, il lavoro fu organizzato in tre turni giornalieri che, operando con grande celerità, permisero di terminare l'opera in tempi molto ristretti: gli ultimi conci di chiusura dell'arcata furono posti il 3 marzo 1951. Una volta superate le verifiche statiche il ponte, che fu ricostruito in soli 18 mesi, venne inaugurato il 2 settembre 1951.
