LDCC - Complesso di appartenenza	Chiesa di San Fermo Maggiore
LDCU - Indirizzo	Piazza San Fermo, 3a
LDCM - Denominazione raccolta	Soprintendenza archeologia, belle arti e paesaggio per le province di Verona, Rovigo e Vicenza (SABAP - VR)
LDCS - Specifiche	Archivio fotografico/ Primo piano
ACB - ACCESSIBILITA' DEL BENE	
ACBA - Accessibilità	si
UB - DATI PATRIMONIALI/INVENTARI/STIME/COLLEZIONI	
UBF - UBICAZIONE BENE	
UBFP - Fondo	Archivio Fotografico SABAP - VR
AU - DEFINIZIONE CULTURALE	
AUT - AUTORE/RESPONSABILITA'	
AUTJ - Ente schedatore	S242
AUTH - Codice identificativo	A0000207
AUTN - Nome scelto di persona o ente	SOPRINTENDENZA AI MONUMENTI PROV. VR MN CR
AUTP - Tipo intestazione	E
AUTA - Indicazioni cronologiche	1939 - 1975
AUTS - Riferimento al nome	attribuito
AUTR - Ruolo	fotografo principale
AUTM - Motivazione/fonte	documentazione
SG - SOGGETTO	
SGT - SOGGETTO	
SGTI - Identificazione	Danni di guerra - 2 Guerra Mondiale - Ponti - Ponte Pietra <Verona>

SGTD - Indicazioni sul soggetto	Visione della ricomposizione della prima pila di Ponte Pietra
SGL - TITOLO	
SGLT - Titolo proprio	Verona Ponte Pietra lavori di ricostruzione
SGLS - Specifiche titolo	bibliografia
DT - CRONOLOGI

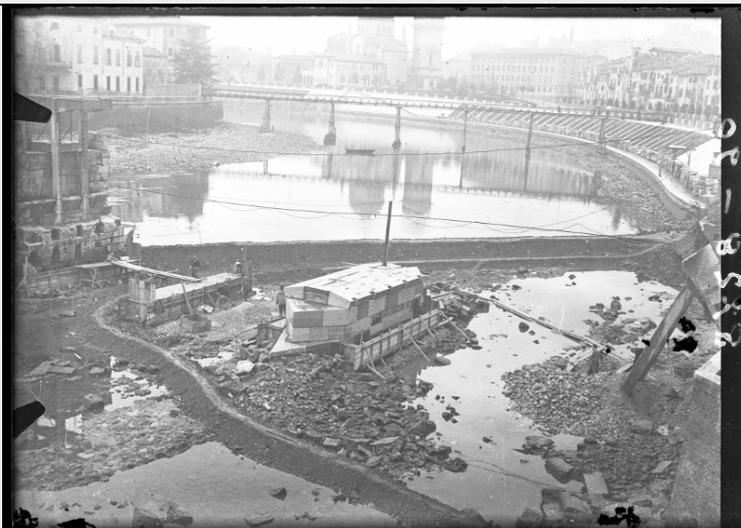
Raffigurazione della ricomposizione della prima pila di Ponte Pietra. L'intervento di ripristino del ponte iniziò con il consolidamento delle pile di appoggio. Infatti, poiché l'esplosione avvenne nella prima pila, i lavori cominciarono proprio da questa: demolita perché completamente disgregata, la sua ricostruzione segnò simbolicamente l'inizio del restauro di Ponte Pietra, celebrato con la posa della prima pietra il 4 Febbraio 1957. Il lavoro si realizzò cercando di permettere il massimo reimpiego dei blocchi lapidei originali. Durante i lavori di scavo per la fondazione della pila si raggiunse una compatta struttura tufacea e, dopo averne accertata la solidità mediante sondaggi, si iniziò la costruzione di un basamento sul quale sorse la pila stessa. Si cercò di restituire integralmente la forma originale seguendo

scrupolosamente il profilo primitivo romano. Poiché il materiale da costruzione recuperato risultò adoperabile solo in minima parte, si ricorse in modo predominante all'impiego di blocchi d'integrazione.
