# SCHEDA

OGTD - Definizione tipologica	uffici
OGTN - Denominazione	Ospizio di San Francesco

PVCS - Stato	ITALIA
PVCR - Regione	Piemonte
PVCP - Provincia	NO
PVCC - Comune	Orta San Giulio
PVCL - Località	ORTA SAN GIULIO
PVCI - Indirizzo	via Sacro Monte

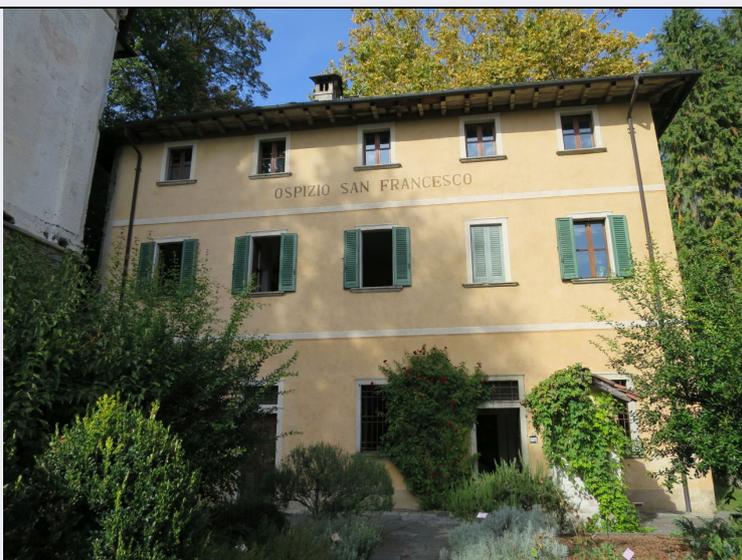
**STCO - Indicazioni specifiche**           L'edificio è in buono stato di conservazione. È stato probabilmente oggetto di recenti interventi conservativi degli esterni e di rifunzionalizzazione ad uffici degli interni.
