# SCHEDA

<b>OGT - OGGETTO</b>	
OGTD - Definizione	nuraghe
OGTC - Categoria di appartenenza	struttura di fortificazione
OGTN - Denominazione /dedicazione	Nuraghe Curreli

PVCS - Stato	ITALIA
PVCR - Regione	Sardegna
PVCP - Provincia	CA
PVCC - Comune	Villaputzu
PVCL - Località	VILLAPUTZU

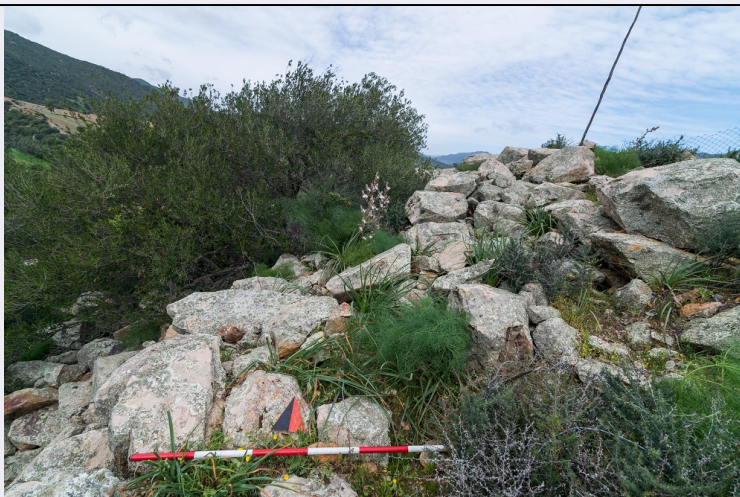
<b>MIST - Validità</b>	ca
<b>CO - CONSERVAZIONE</b>	
<b>STC - STATO DI CONSERVAZIONE</b>	
<b>STCC - Stato di conservazione</b>	buono
<b>STCS - Indicazioni specifiche</b>	si conserva la torre per un'altezza residua di circa 3,30 m e il rifascio. Lo stato di conservazione attuale non permette di riconoscere l'ingresso al monumento. Numerosi blocchi in crollo sono da riferire alle parti sommitali del monumento.
<b>DA - DATI ANALITICI</b>	
<b>DES - DESCRIZIONE</b>	
<b>DESO - Descrizione</b>	nuraghe monotorre, situato su un'altura, realizzato con blocchi di granito di medie e grandi dimensioni posti a filari più o meno regolari. La torre, dotata di camera con originaria copertura a tholos, è stata in

un secondo momento protetta da un poderoso rifascio di conci litici. Sulla parte sommitale si nota chiaramente il vano scala che portava dalla camera alla parte alta dell'edificio.
