SCHEDA

OGTD - Definizione	nuraghe
OGTC - Categoria di appartenenza	struttura di fortificazione
OGTN - Denominazione /dedicazione	Nuraghe Monte del Castello di Quirra II

PVCS - Stato	ITALIA
PVCR - Regione	Sardegna
PVCP - Provincia	CA
PVCC - Comune	Villaputzu

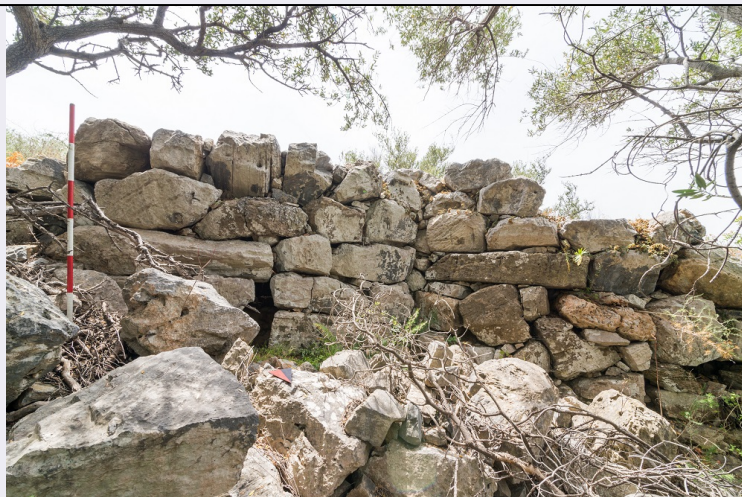
DA - DATI ANALITICI	
DES - DESCRIZIONE	
DESO - Descrizione	nuraghe complesso realizzato sul fronte roccioso alla base del monte in cui è ubicato il Castello di Quirra. Realizzato con grossi blocchi calcarei non lavorati, disposti a filari più o meno regolari, presenta una pianta generale complessa. Il nuraghe è infatti costituito da diverse torri (se ne notano almeno 3) disposte secondo uno schema inconsueto, e legate da un paramento murario bastionato massiccio. . Nel lato N è possibile riconoscere una feritoria, forse aperta nel bastione che lega le torri E e O, messa in luce da scavi clandestini.
INT - Interpretazione	nuraghe con funzione di controllo del territorio.
