# SCHEDA

OGTD - Definizione tipologica	cappella
OGTQ - Qualificazione	devozionale
OGTN - Denominazione	Cappella IV detta "dell'ispirazione alla vita evangelica"

PVCS - Stato	ITALIA
PVCR - Regione	Piemonte
PVCP - Provincia	NO
PVCC - Comune	Orta San Giulio
PVCL - Località	ORTA SAN GIULIO
PVCI - Indirizzo	via Sacro Monte

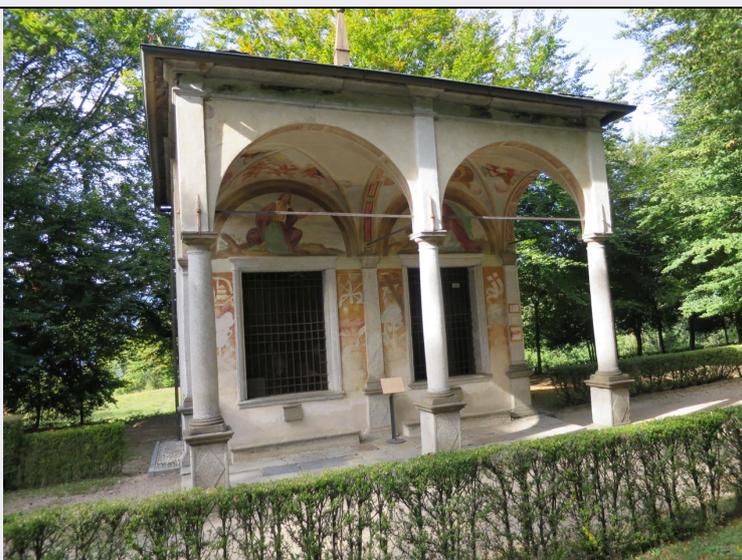
<b>STCO - Indicazioni specifiche</b>	La cappella si presenta in buono stato di conservazione. Il portico presenta alcuni fenomeni di degrado quali graffiti e fessure superficiali. Le statue necessitano di un intervento di restauro delle superfici.
--------------------------------------	--
