SCHEDA

OGTD - Definizione tipologica	casa
OGTQ - Qualificazione	privata
OGTN - Denominazione	Casa ex Steward

PVCR - Regione	Piemonte
PVCP - Provincia	NO
PVCC - Comune	Orta San Giulio
PVCL - Località	ISOLA SAN GIULIO
PVCI - Indirizzo	via Basilica, 44/ 46
PVCA	Si presume che preesistessero edifici medievali in fregio alla via della Basilica. A conforto dell'ipotesi si dovrebbero eseguire alcuni saggi nei piani bassi rimuovendo gli intonaci. Le recenti opere di ristrutturazione hanno nuociuto all'integrità ambientale ed allo stesso edificio, in particolare presso la manica a lago; coperture in tegole marsigliesi, tinteggiature con colori non tradizionali, chiusura del loggiato, profili di alcune aperture. Fa parte della stessa proprietà una notevole estensione di giardini/boschi situata nell'isolato centrale al di sotto dell'antico castello distrutto: si ritiene che tali suoli siano archeologicamente sensibili, specie nei pressi della vetta.

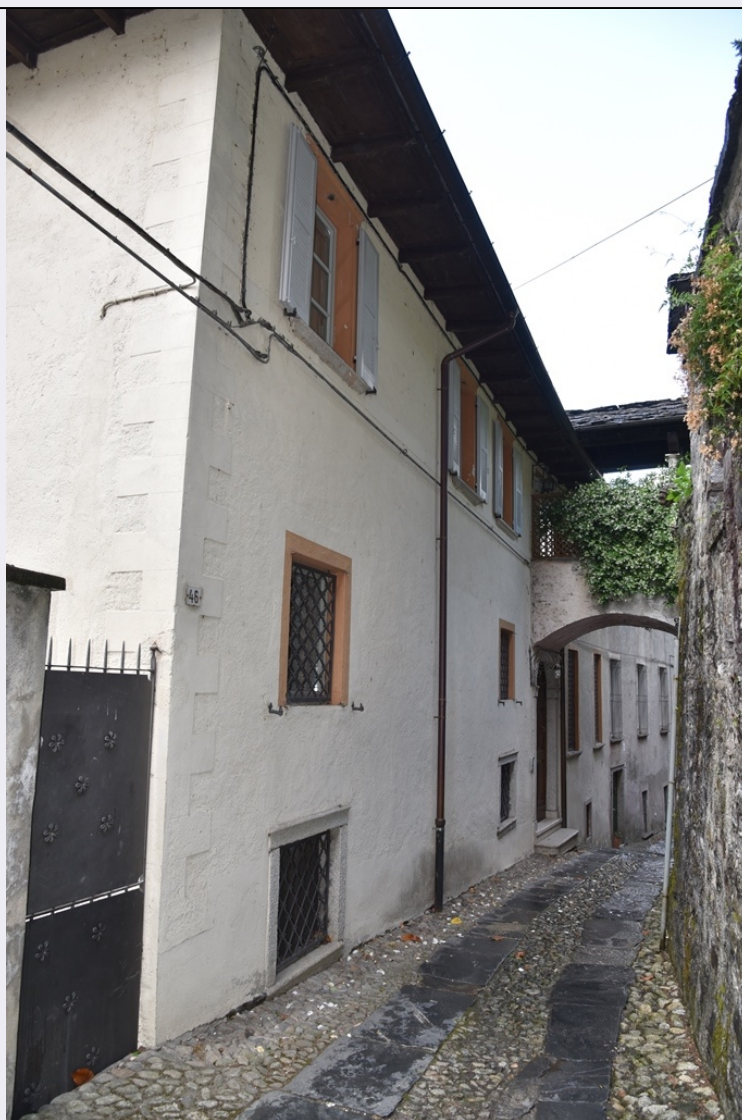
IST - Configurazione strutturale primaria	Edificio posto su pendio degradante verso il lago, formato da una manica semplice tardo settecentesca, a pianta rettangolare in fregio a Via della Basilica, e da un corpo fondato a quota inferiore di pianta quadrata. Quest'ultimo è dotato di p. interrato e di p. seminterrato e complessivamente risulta dunque di 4 piani; di 3 piani il corpo superiore. I due piani bassi erano destinati a cantine e dispense, il p. terreno/rialzato a soggiorno, il superiore a abitazione. Un porticato, un loggiato (ora occluso) e due darsene collegate alle cantine completano la volumetria. Murature portanti in pietra, copertura ora in tegole marsigliesi. Un collegamento aereo in muratura ad arco mette in comunicazione con i giardini a monte oltre la via.
--	--

STCR - Riferimento alla parte	intero bene
STCC - Stato di conservazione	buono
STCO - Indicazioni specifiche	L'edificio negli ultimi decenni ha subito interventi di manutenzione straordinaria e/o restauro.
