SCHEDA

| OGTD - Definizione tipologica | casa |
| OGTQ - Qualificazione | rurale |

| PVCC - Comune | Casalciprano |

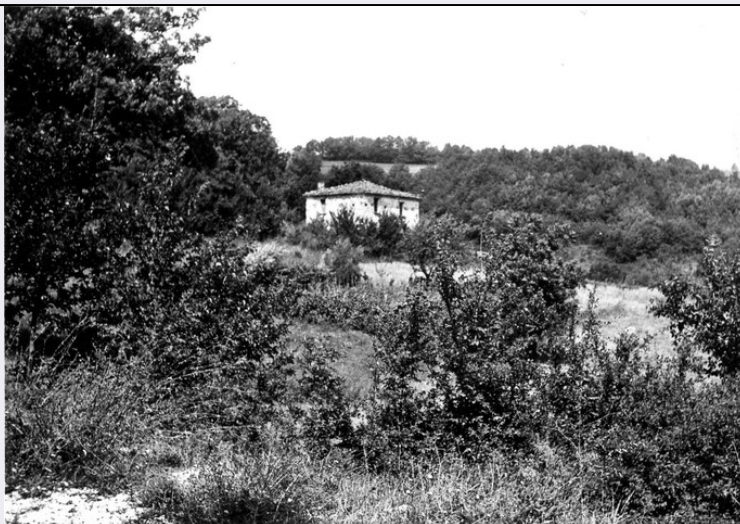
| IST - Configurazione strutturale primaria | La costruzione sorge isolata su un terreno in forte pendio in posizione dominante sulla valle del Biferno. E' a blocco semplice con pianta quadrata articolato su due livelli. Il piano seminterrato è adibito a stalla e fienile mentre il primo piano è adibito ad abitazione. Il prospetto principale presenta due portali con arco a sesto ribassato in mattoni pieni. L'edificio è in cattivo stato di conservazione ed è privo di servizi igienici. |
