# SCHEDA

| OGTD - Definizione | villaggio nuragico |
| OGTN - Denominazione /dedicazione | Villaggio nuragico Sa Domu Beccia |

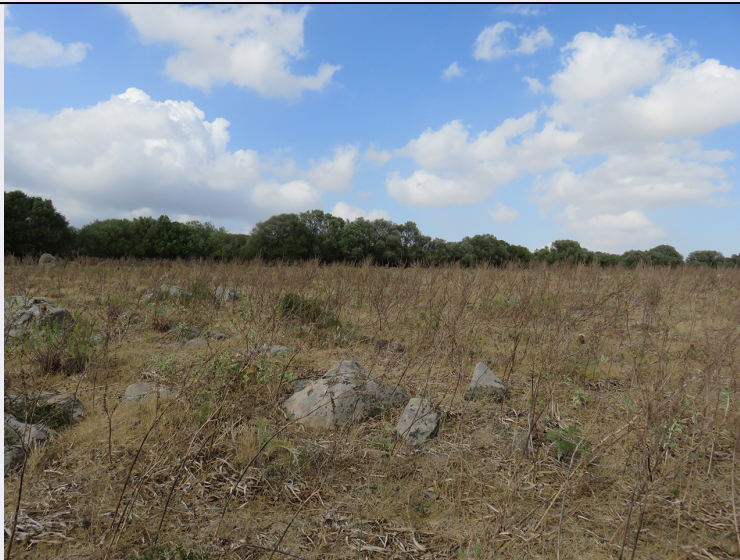
| <b>STCS - Indicazioni specifiche</b> | Il villaggio è difficilmente leggibile e risulta in gran parte nascosto dalla vegetazione; emergono dal piano di campagna sporadici blocchi relativi ai filari di base delle capanne ed alcuni allineamenti curvilinei. Il pozzo presenta una diffusa situazione di crollo nel corridoio, occupato da un potente strato di terra, blocchi e vegetazione e anche l'interno della camera è occupato da arbusti e cespugli. |

| <b>FTAT - Note</b> | Veduta d'insieme, ripresa da Ovest |
