# SCHEDA

OGTD - Definizione tipologica	cappella
OGTQ - Qualificazione	devozionale
OGTN - Denominazione	Cappella X detta "delle tentazioni del Santo"

<b>PVCC - Comune</b>	Orta San Giulio
<b>PVCL - Località</b>	ORTA SAN GIULIO
<b>PVCI - Indirizzo</b>	via Sacro Monte
<b>PVCA</b>	Il monumento è posto al termine della prima ansa, sul percorso che porta alla cappella XI: tale collocazione è forse da porre in relazione con la modestia volumetrica dell'edificio. Le pertinenze ambientali sono state compromesse dalla costruzione del ristorante, addossato alla cappella I, ampliato ancora intorno al 1968 e soprattutto dalla tettoia per colazioni all'aperto, innalzata già agli inizi del secolo.

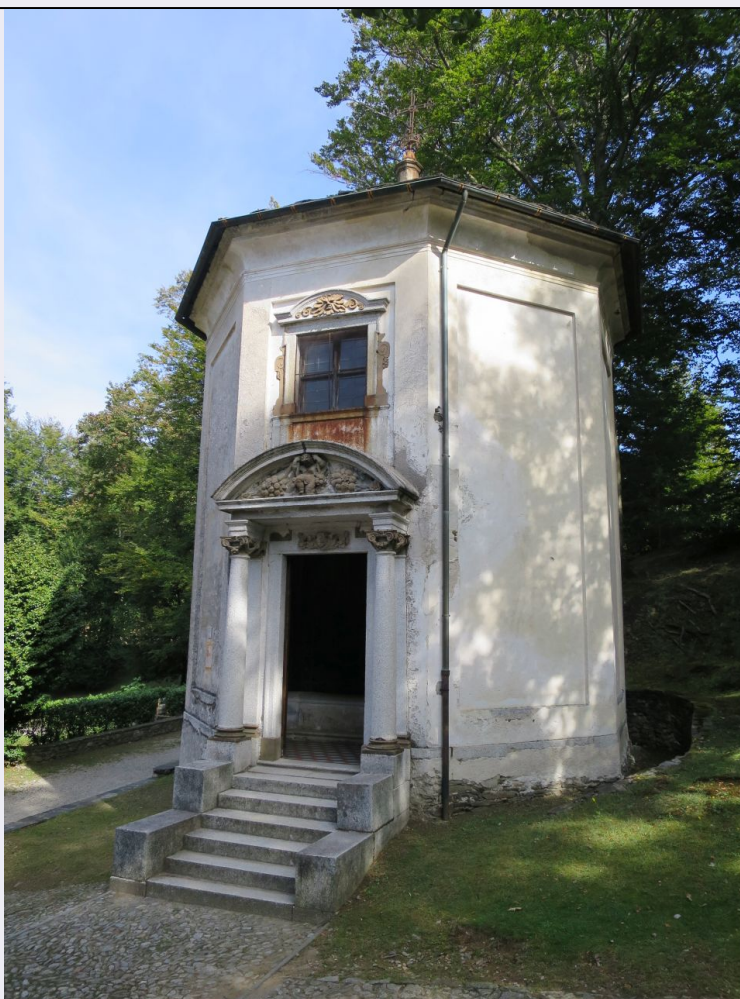
IST - Configurazione strutturale primaria	L'edificio è disposto su terreno in pendenza, con piano di calpestio sopraelevato. È a pianta centrale, ottagonale, con scala di ingresso in granito. Il volume prismatico è coperto da un tetto in pietra beola locale di forma a padiglione, con pinnacolo conclusivo. Muratura in pietrame, volta in laterizio.
---	--

<b>STCC - Stato di conservazione</b>	mediocre
<b>STCO - Indicazioni specifiche</b>	L'esterno della cappella presenta degradi superficiali, quali tracce di umido, macchie di ruggine al di sotto dell'apertura e ripristini impropri della finitura. l'apparato decorativo interno presenta lacune, fessure superficiali ed efflorescenze.
<b>RS - RESTAURI</b>	
<b>RST - RESTAURI</b>	
<b>RSTR - Riferimento alla parte</b>	intero bene
<b>RSTI - Data inizio</b>	1979/00/00
<b>RSTF - Data fine</b>	1980/00/00
<b>RSTT - Tipo di intervento</b>	Rifacimento della grossa e piccola orditura, lattoneria e discese in rame, collettori interrati con pozzetto.
<b>RST - RESTAURI</b>	
<b>RSTR - Riferimento alla parte</b>	intero bene

<b>RSTI - Data inizio</b>	1981/00/00
<b>RSTF - Data fine</b>	1982/00/00
<b>RSTT - Tipo di intervento</b>	Restauro di quindici statue, del pavimento e della finta roccia, effettuato dalla Ditta Salvi e Arrigoni di Bergamo. Restauro della porta in legno.
